# 1/3 スケール三田式 3 型改 1 製作記

マルチパートシリーズの第5部。

## 製作その16 エレベータ操縦系統

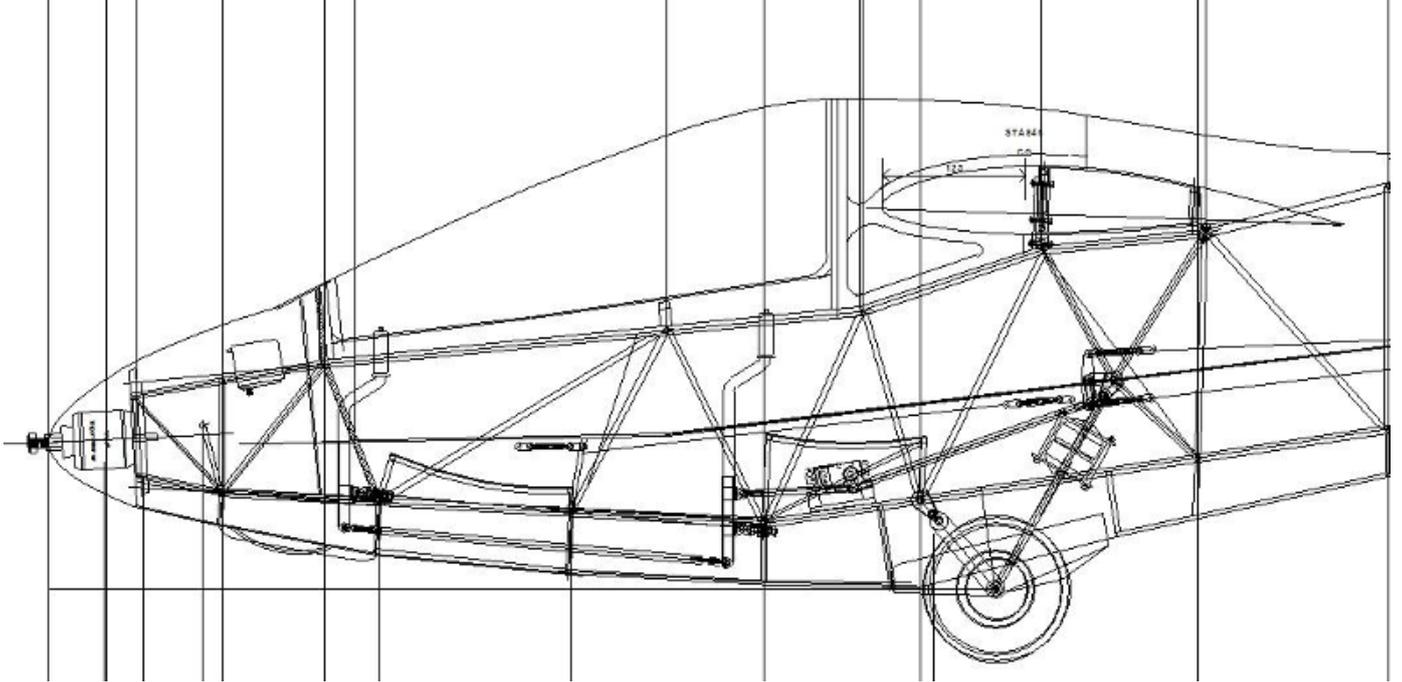
図面26 エレベータ操縦系統

後席の下を通るプッシュプルロッドは取付上の理由で、図面25の如く屈折しています。そこで、1/3模型では屈折部でロッドを2分して、間にサーボを入れることでエレベータと操縦桿の両者を動かす機構にしました。図面26がその図面です。

この図面に基づいてエレベータ操縦系統を作っている過程で、ジンバル機構の設計ミスが発覚しました。

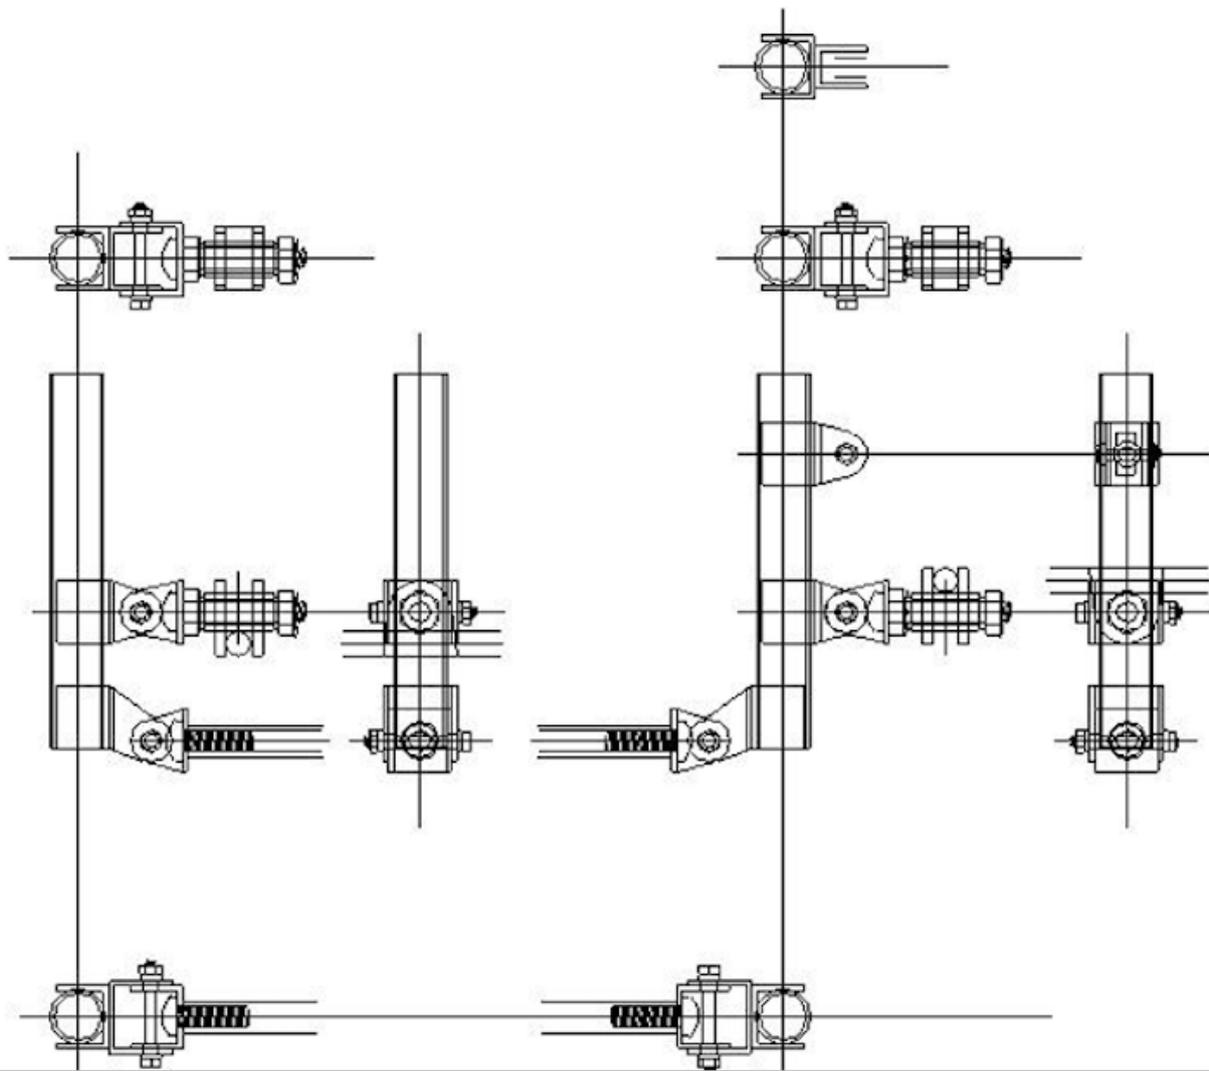
図面27 改修ジンバル機構図

ミスは2か所ありました。一つは後席ジンバルの上に取り付けたプッシュプルロッドのロッドエンドの形式です。これはベアリング入りの回転型ロッドエンドにしていました。側面図ばかりに目がいたのでこのようなロッドエンドで良いと思い込んでいましたが、プッシュプルロッドはエルロン操作に伴って左右にも振れます。しかしロッドの他端はサーボに取りつきますので、左右には動きようがありません。即ち、プッシュプルロッドの両端に取り付けるロッドエンドはそのような動きを許すために、スフェリカルベアリング形式でなければなりません。設計変更して、RCヘリコプターの操縦系統に用いる球面ベアリング入りロッドエンドに交換しました。

二つ目のミスは、前後席のジンバルを繋ぐ連結棒の取付機構です。ジンバルと連結棒の取付け剛性が不足して、エルロン操作で前後席の操縦桿の傾きに大きな差が発生してしまうことが判明しました。

通常のタンデム式操縦桿では前後席のエルロン軸が一本で繋がっており、それがトルクチューブとしてエルロン操舵力を伝えていますので、前後席の操縦桿はエルロン方向の操作に十分な剛性があります。しかし、本機の前後操縦桿のエルロン軸は繋がっていません。そのため、本来はエレベータ操作を連動させる連結棒がエルロン操作を連動させる役割も担っています。そのためには連結棒とジンバルの結合は左右方向に十分な剛性を持つ必要がありますのに、単純なロッドエンドで繋いだために剛性が不足してしまいました。改めて、実機のこの部分を調べてみると、画像81のようにかなりゴツイ金具で繋がれていることが判りました。

以上を踏まえてジンバルの改修図面を書きました。

連結軸との結合部は実機同様の構造にしました。図面に基づいて改修したジンバルが画像87です。

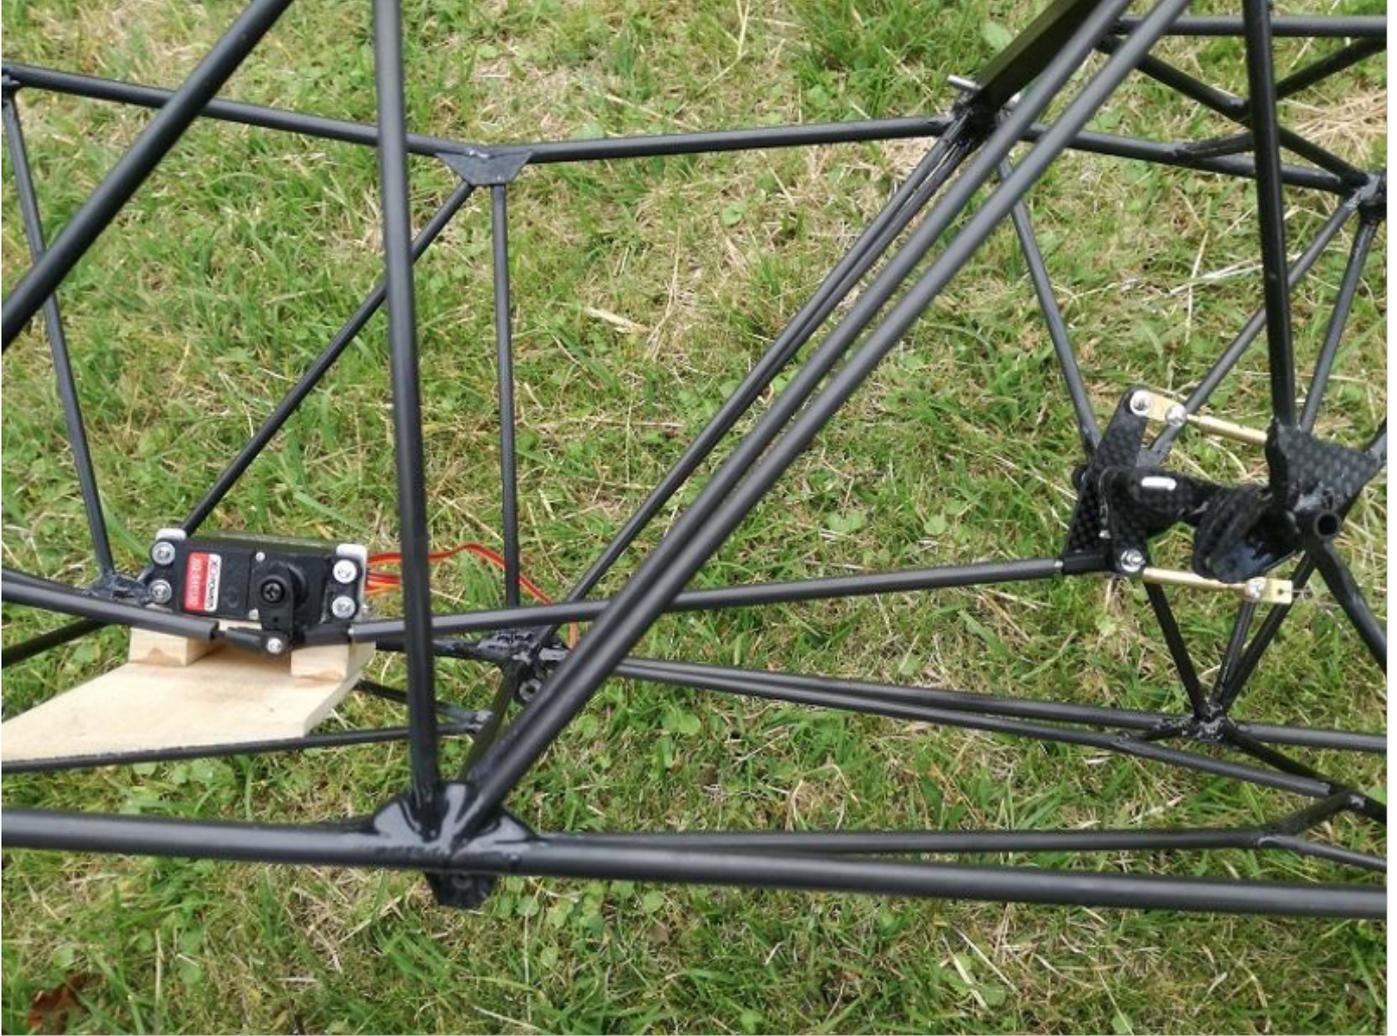
画像88 エレベータサーボと前側ベルクランク

ジンバル機構の改修が済んだので、続いてエレベータ操縦系統も組み込みました。画像88がサーボと前側ベルクランクの連結状況です。

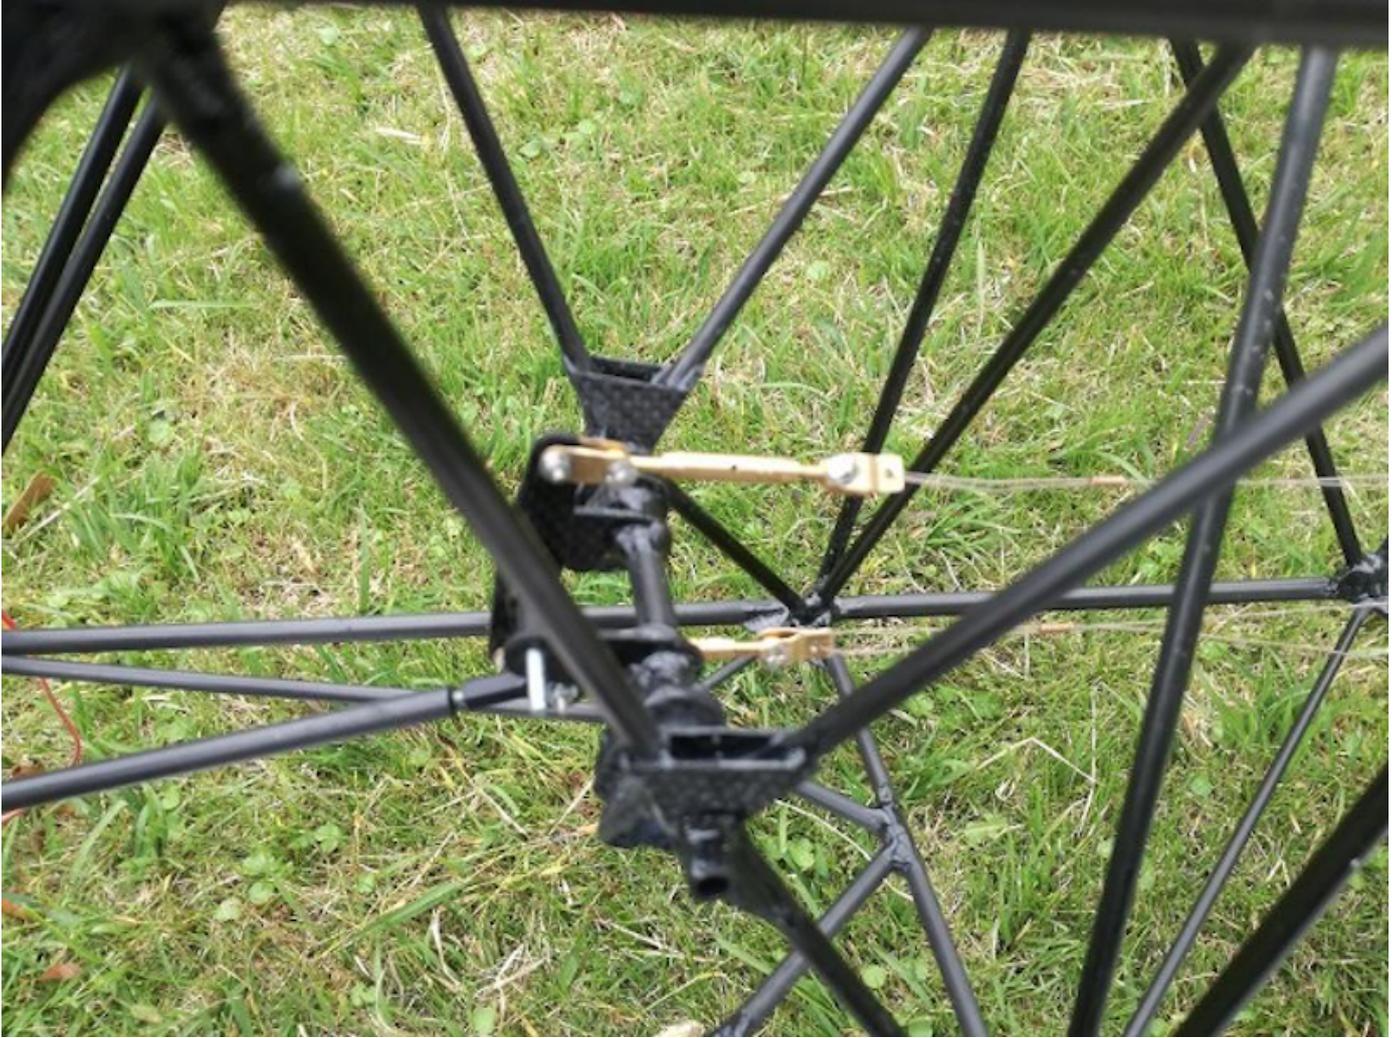
画像89 前側ベルクランク拡大写真

次いで、画像89が前側ベルクランク部の拡大写真です。写真のピントがボケてしまいましたが、ベルクランクにはワイヤーの張力調整用にターンバックルを取り付けました。このターンバックルはミニ旋盤をお持ちのクラブ仲間に太さ5mmの真鍮棒から作ってもらいました。

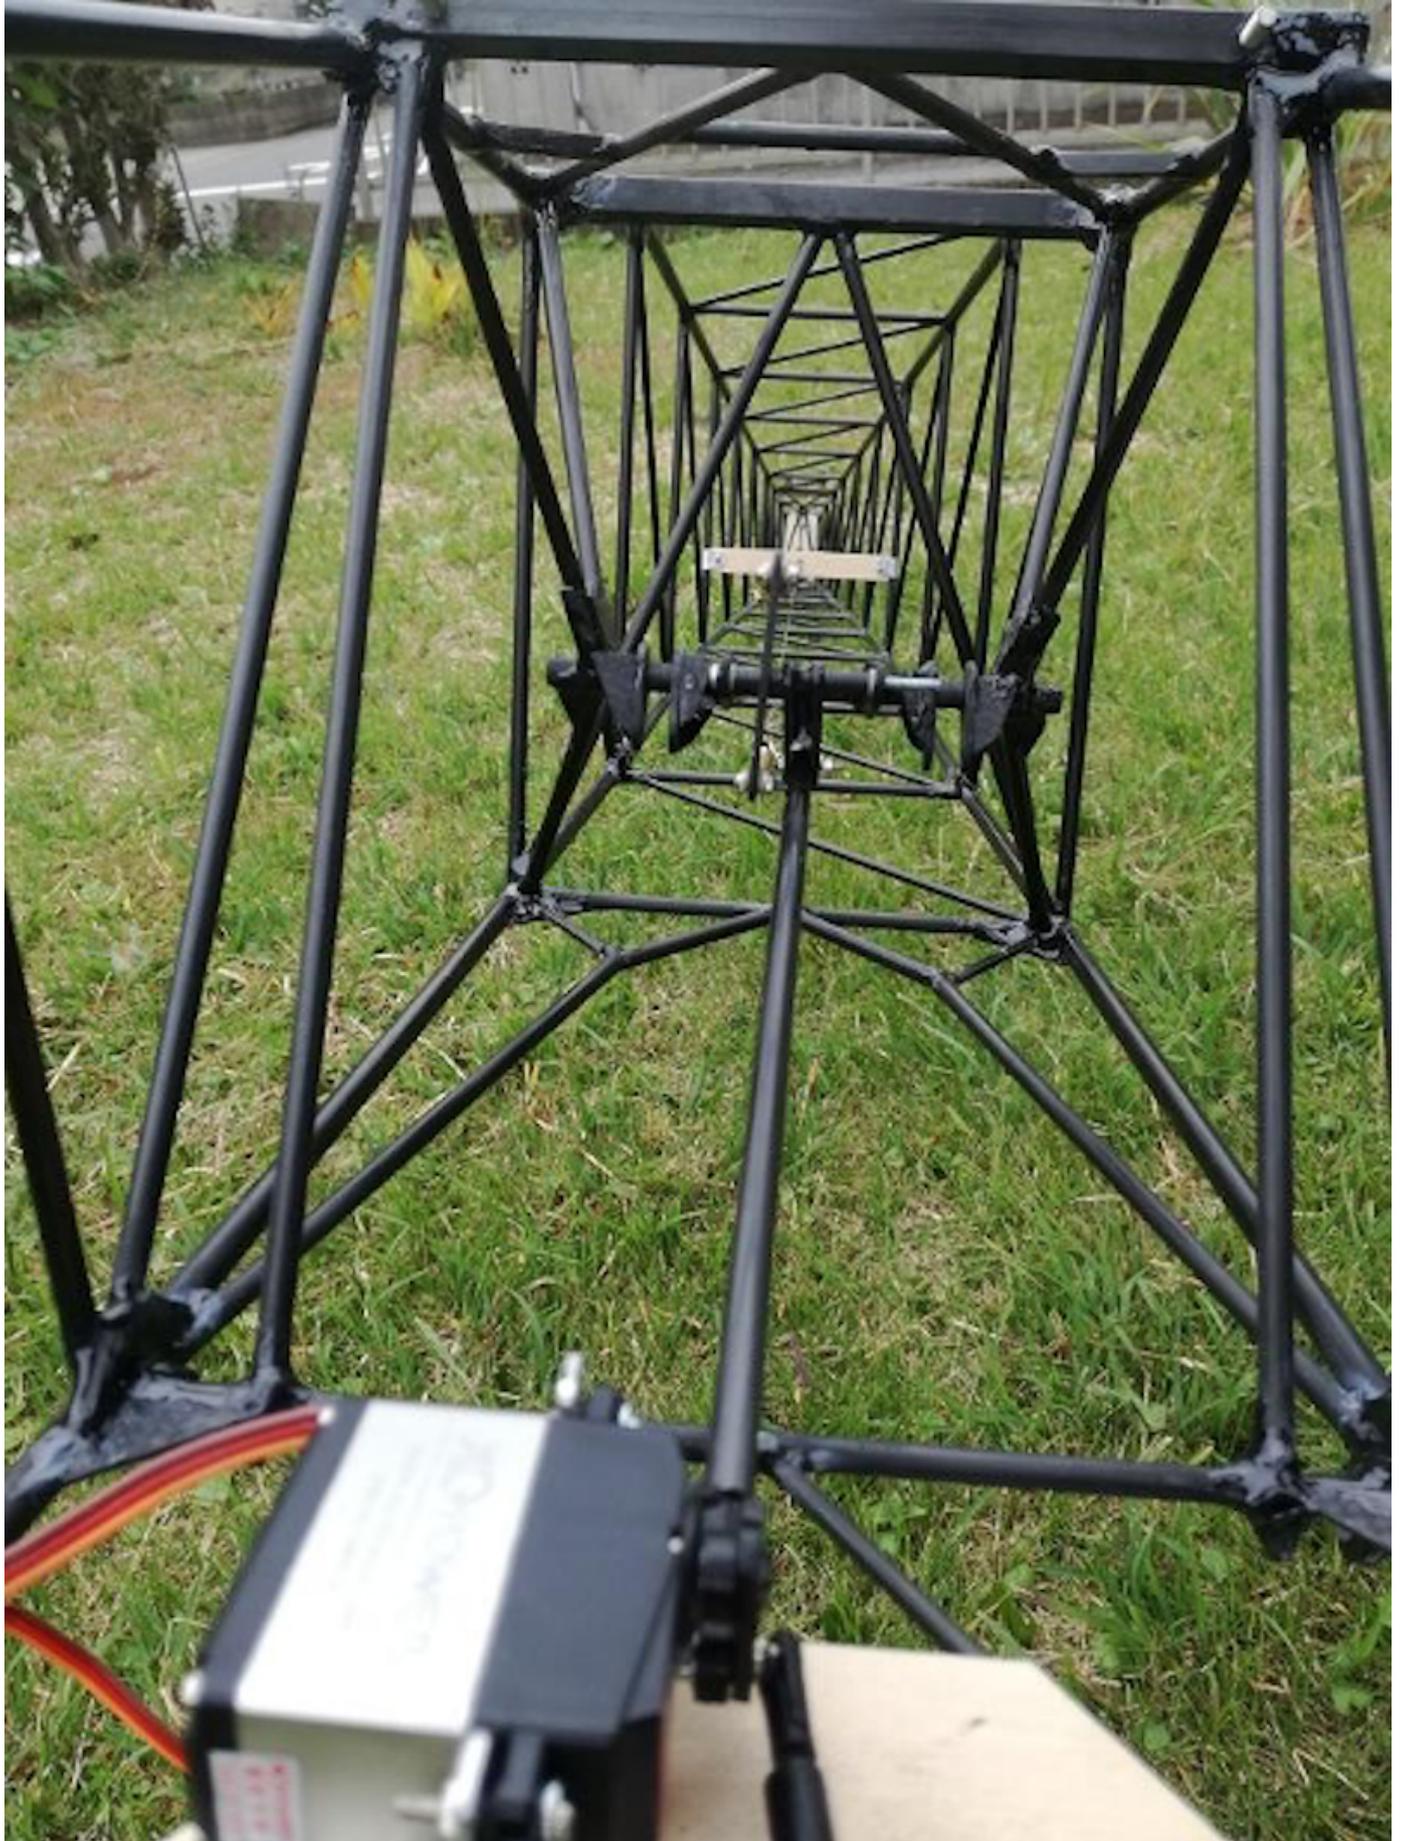
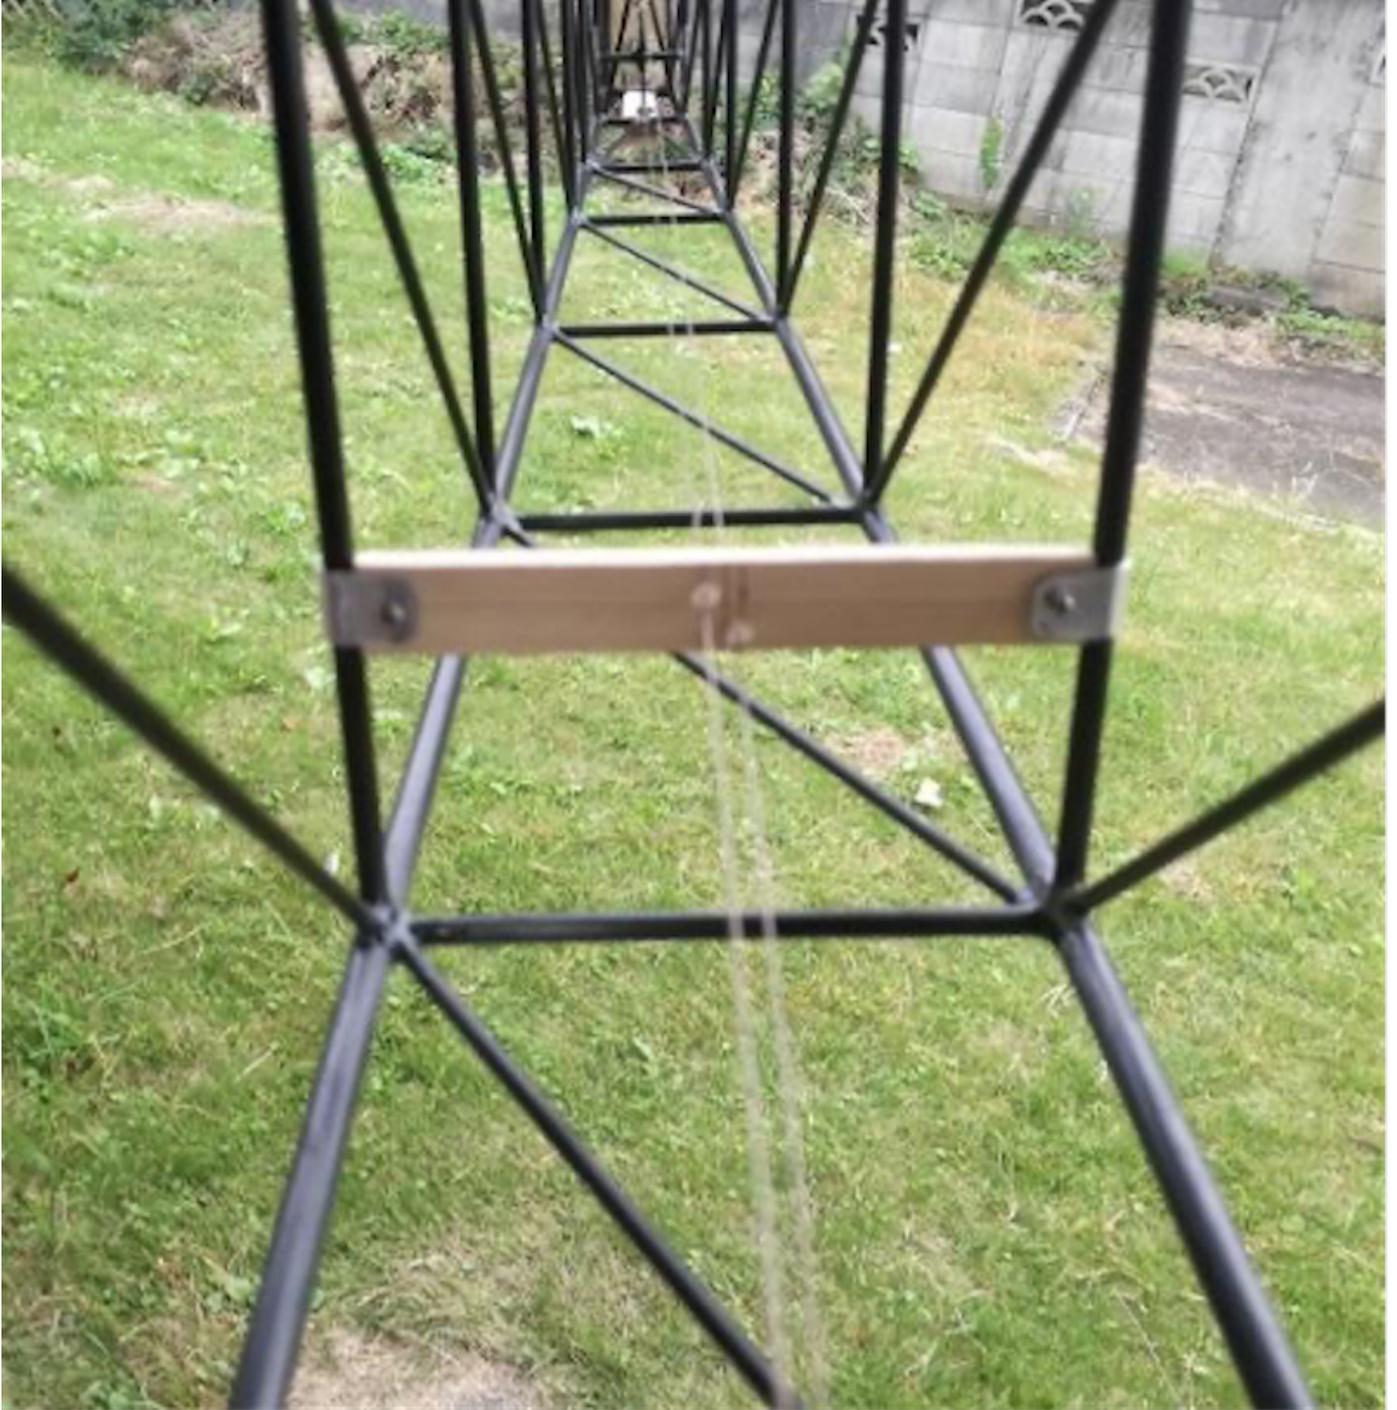
画像90 胴体内部を後方向に見る

画像90は胴体の中を後方向に見た写真です。

後胴の中ほどに木製ステーが取り付けられていますが、これはクロスするワイヤーが互いに擦れ合うことを避ける為と、ワイヤーが振動で暴れることを防止するもので、実機にも同様なものが付いています。

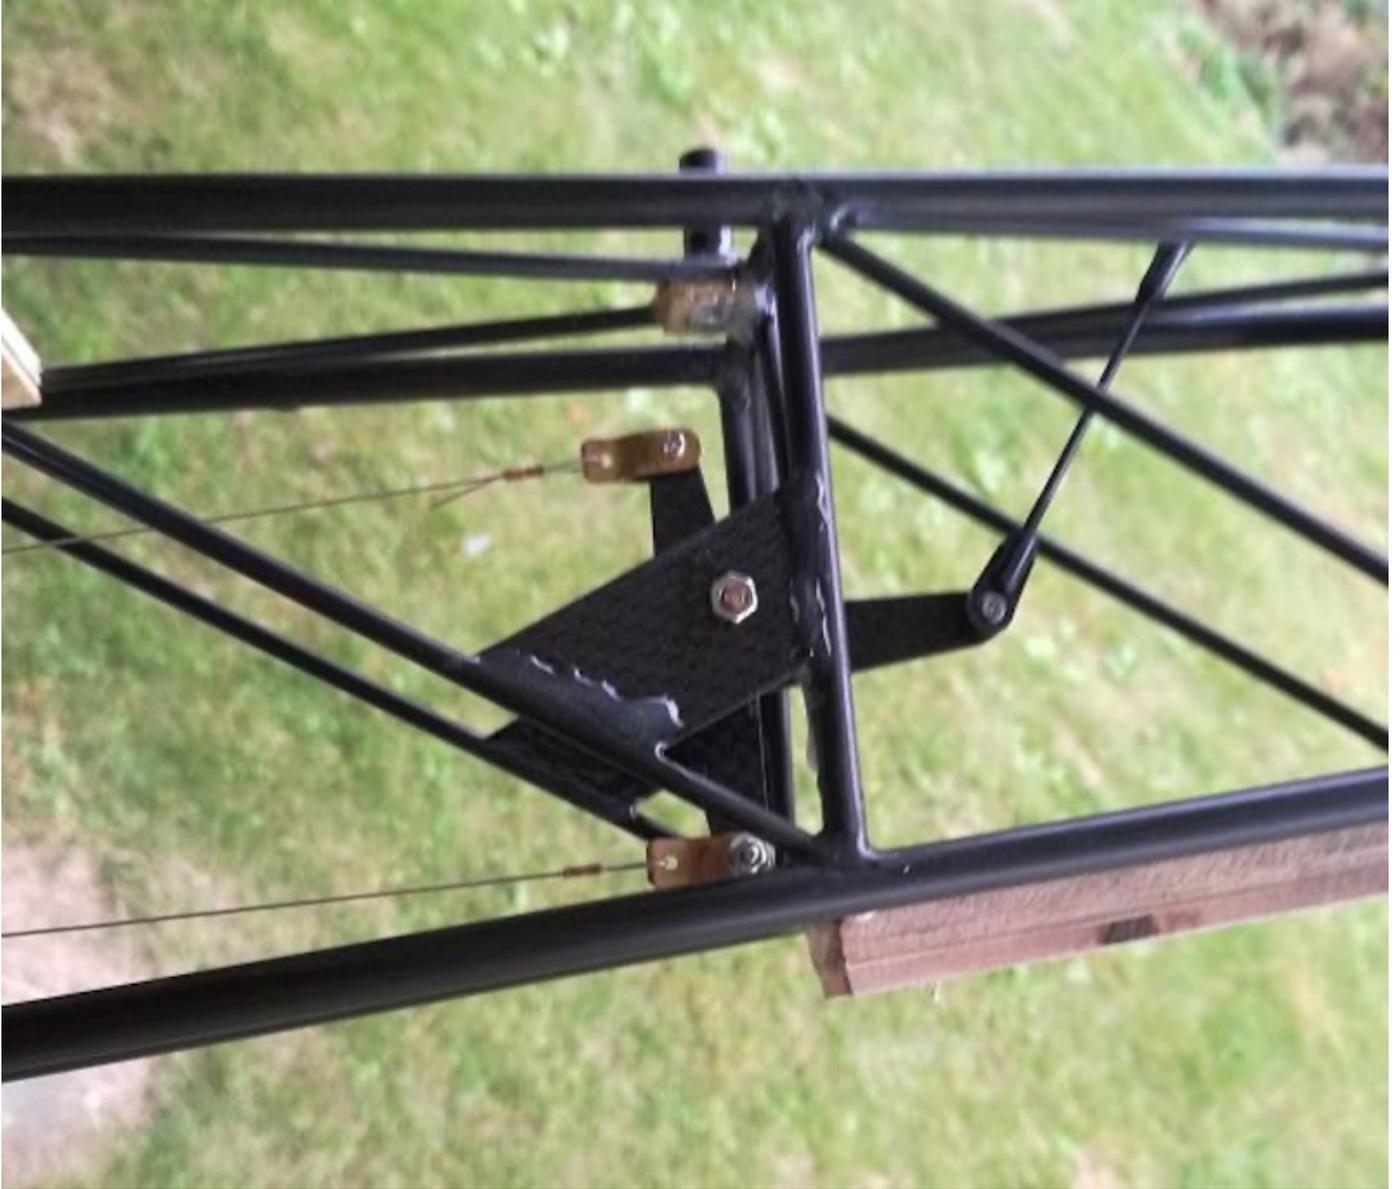
画像91 後部ベルクランク

最後に、後部ベルクランク部分の詳細です。

未だワイヤーは仮留め状態です。

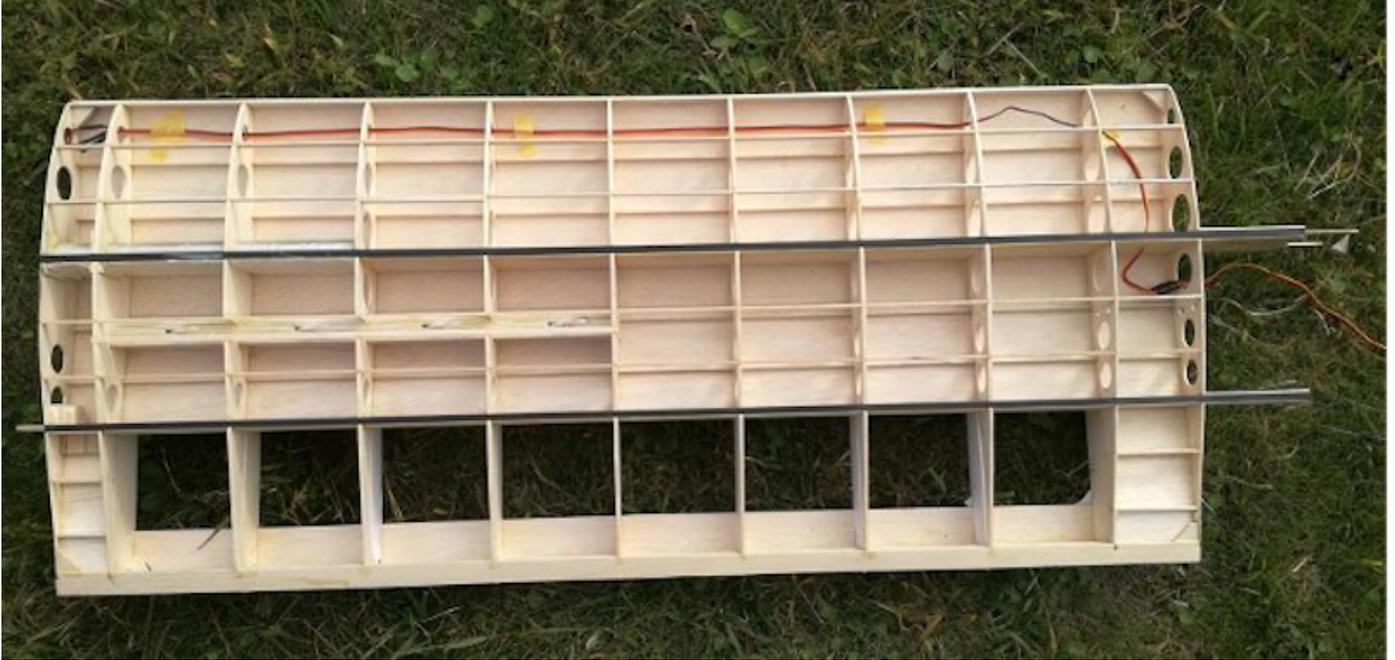
画像92 下側プラंकが完了した左側中央翼

接着が完了したら治具から降ろして、スポイラー部分を内側から切り取ります。この状態で、エルロンサーボ用の延長コードを組み込みます。コードは前縁付近を走らせて、少しでもテールヘビーになることを避けます。画像92は下側プランクが完了した左側中央翼です。

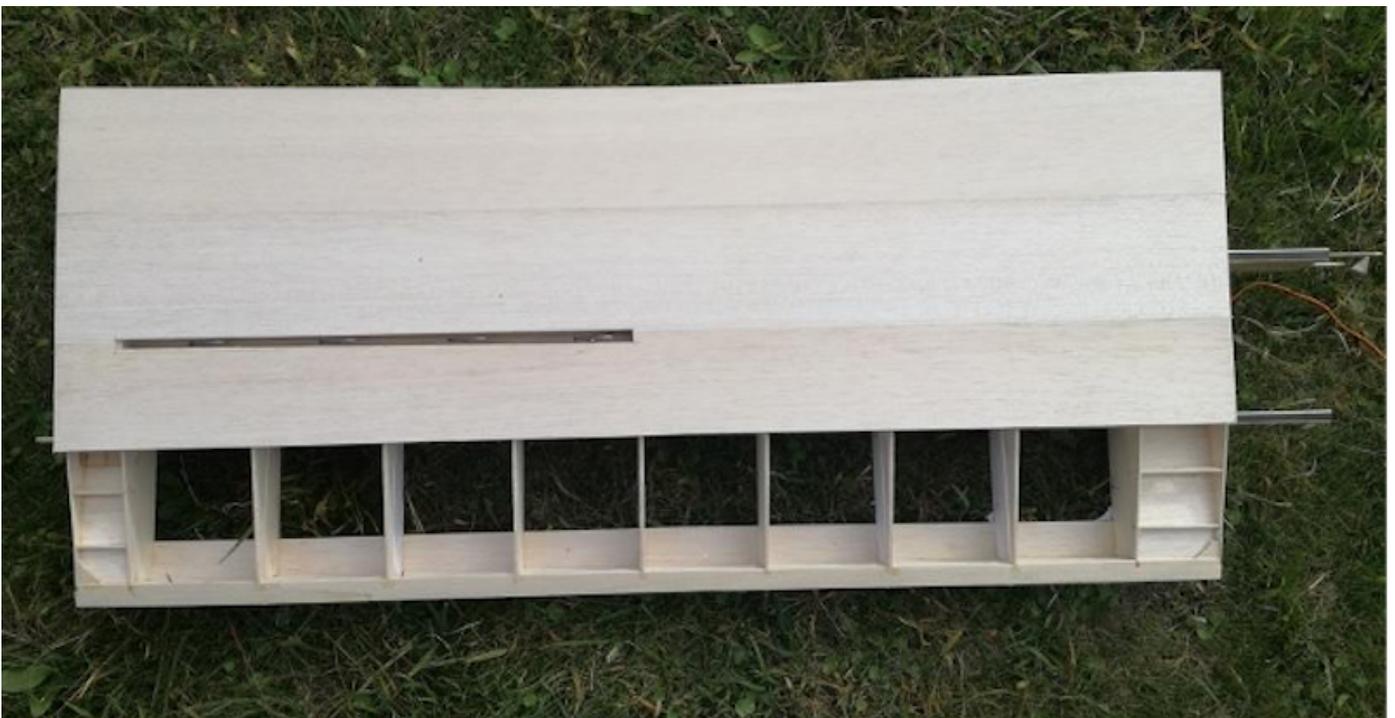
画像93 上側プラंक材の位置合わせ

続いて上側プラंकです。上側スポイラー溝はプラंक後に内側から切り取ることができないので予め慎重に位置合わせをして切り取っておきます（画像93）。

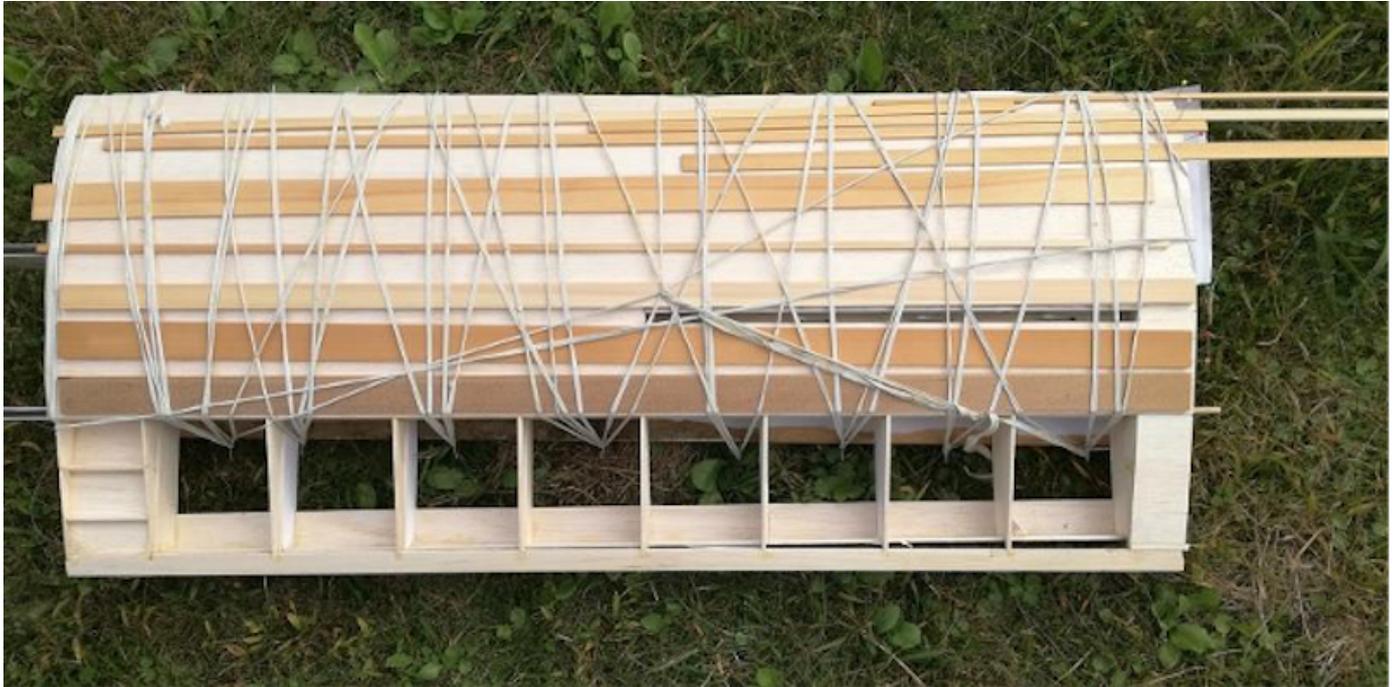
画像94 中央翼の上側プランク

材にタイトボンドを塗っていきます。上側プランクは手が入らないので瞬間接着剤が使いません。タイトボンドの塗り残しが無いことを確認した上で、プランク材を慎重に位置確認した上で被せます。その上からヒノキの細棒を数本被せて、ゴムひもを厚板の側方に打ち付けてある釘に引っ掛けて組立治具ごと押さえつけます。

これでプランク材がリブや桁にしっかり密着することを期待している訳です。プランクが完了したら、幅15mmの細い棒を4mm厚のバルサ板から切出して前縁に貼ります。接着剤が乾燥したらサンディングして前縁形状を整形しました。

続いて上面のプランクに入りました。接着剤のタイトボンドの塗布後5分以内にプランク材を貼るために、中央翼プランクの経験から外翼上面はプランク板を2分割して別々に貼りました。そのために、分離位置のリブには同形のリブを貼ってプランク板の糊代が架かるようにしました。プランク板を貼ってから細いヒノキ棒とゴム紐で組立治具に抑え付ける工法は中央翼と同じです（画像94参照）。

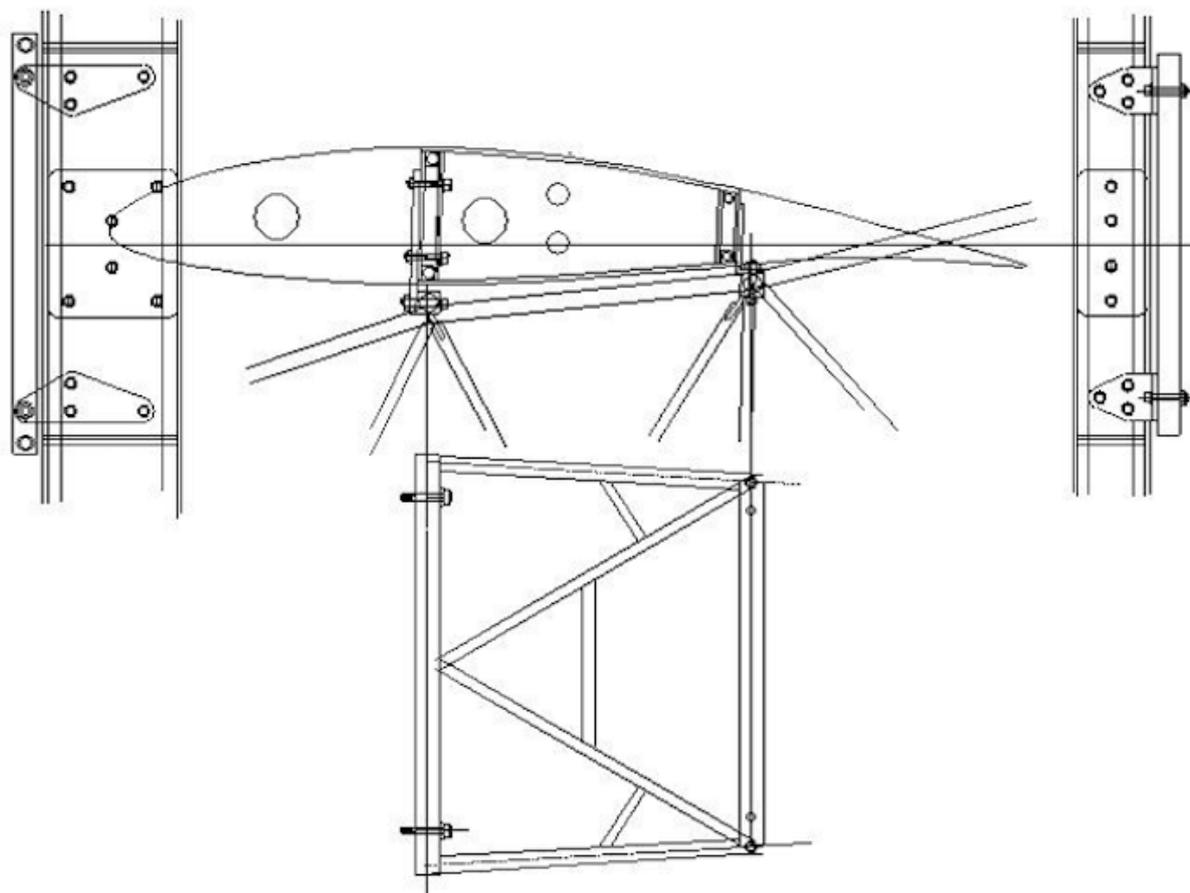
図面28 翼胴結合部図面

前桁から下に伸びる金具が、胴体左右に走る梁から前方に突き出した2本のボルトに取り付けられることは実機と同じで

す。しかし後桁と胴体の結合金具は実機と異なります。実機は画像95のような金具で結合されています。

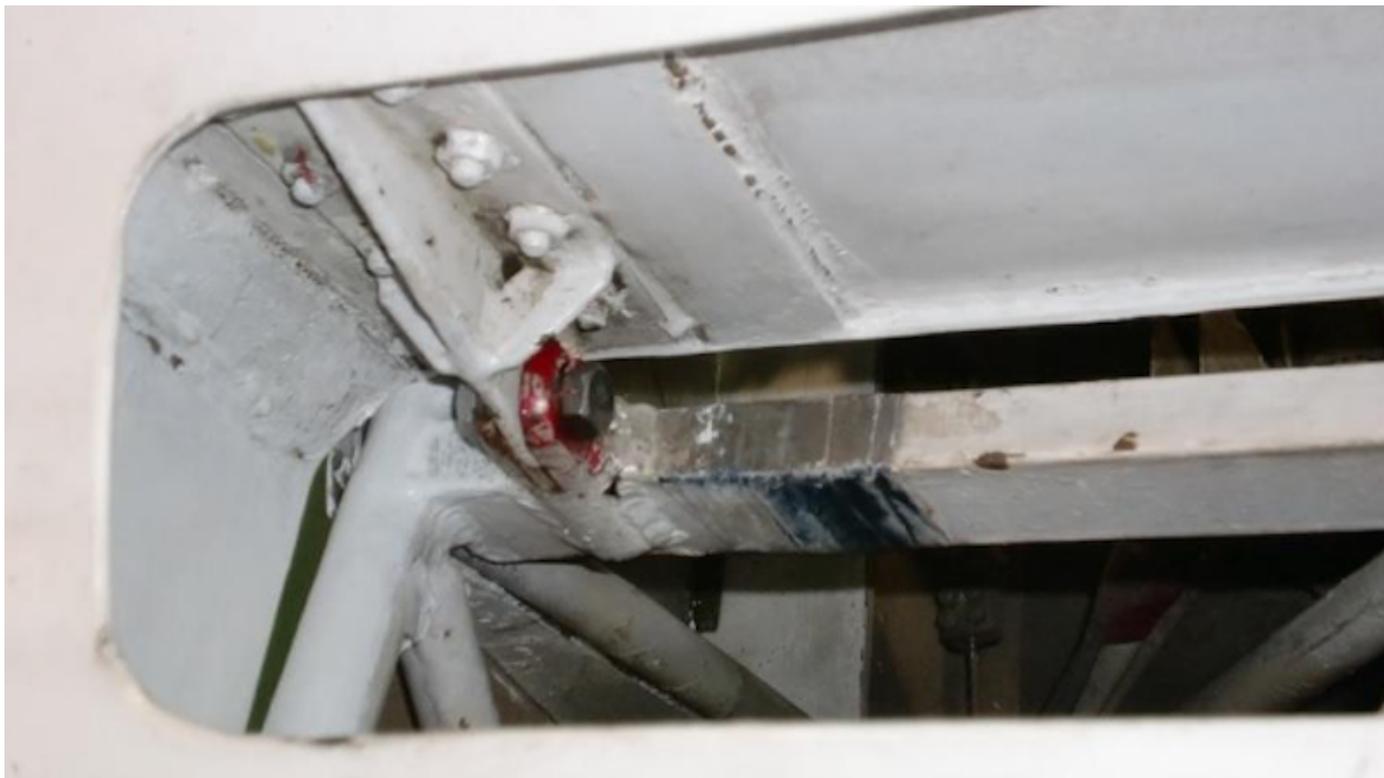
画像95 実機の後桁と胴体の結合金具

この金具の製作にはフライス盤が必要ですが金属加工の得意なクラブ仲間もミニ旋盤しか持っていません。そこで、ホームセンターで手に入るアルミのL型チャンネルで製作する構造に変わりました。

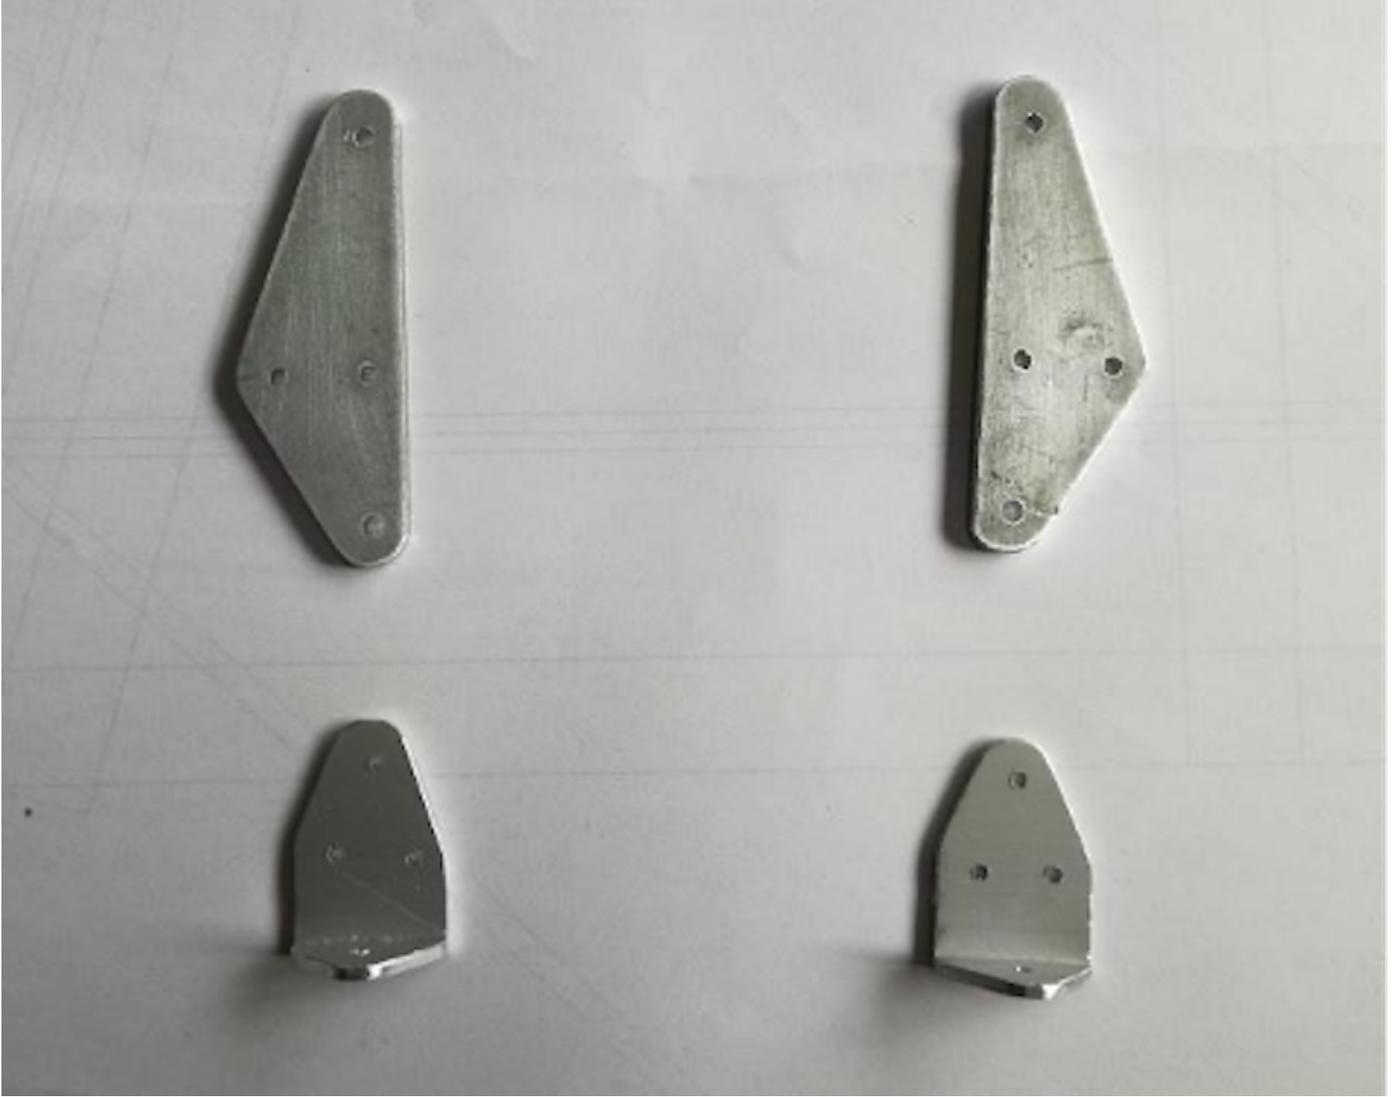
画像96 翼胴結合金具 上=前側 下=後側

画像96が製作した金具です。

前側金具は廃棄したラジコン固定翼の主脚に使われていた3mm厚の硬質アルミから切出し、後側は2mm厚L型チャンネルから切出しました。

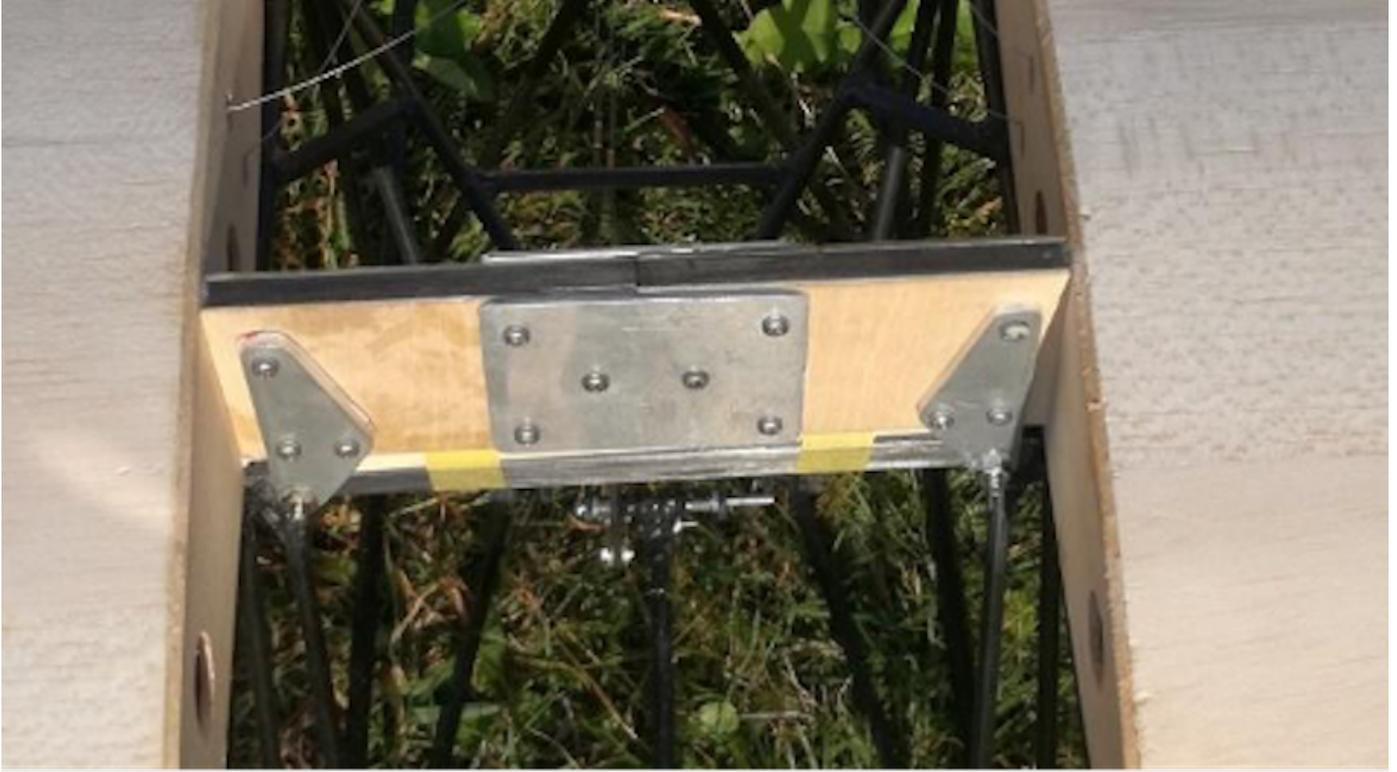
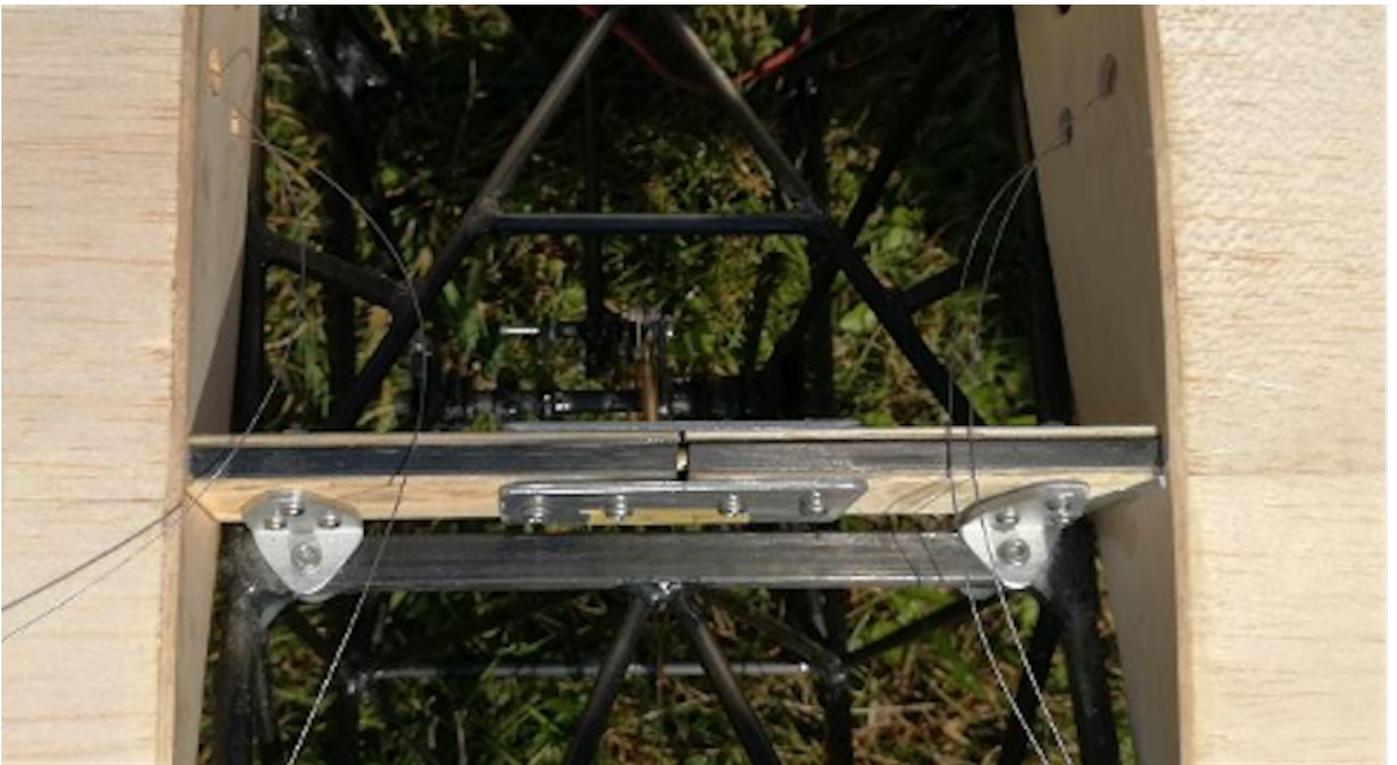
画像97 翼胴結合テスト 左=前側 右=

これらの金具をまず胴体に取り付けてから、中央翼を載せて取付位置を求めました。画像97は最終的に金具で胴体と中央翼を結合した状況です。

実は金具製作後この状態に達するまでが少々大変でした。最初は前側金具で翼胴を結合した状態で主翼と胴体の直角度を測ってみました。中央翼の翼端と胴体最後方の間に糸を張ってその長さを左右で比較する方法です。その結果は右側の糸

が左側より13mm程長いことが判明しました。つまり、主翼が胴体に対して若干左向きに取りついていることとなります。

その原因は前桁を取り付ける胴体側の横梁が機軸に対して若干左向きになっている為と思われます。実はこの梁を取り付けるときにその直角度確保が極めて難しかったのです。胴体は上から見て後方にテーパーしていますので機軸が判りません。胴体組立治具の底面には機軸を示す図面を貼りつけてありますが横梁との間は200mm程の空間がありますので、横梁位置での正確な機軸が大変分かり難かった訳です。このため横梁が若干斜めに取り付いてしまったものと思われます。この不具合を修正するために、前右側取付金具と中央翼桁ウエブの間に0.5mmのシムを噛ませました。その結果主翼は胴体に直角に取りつきました。

次いで、前側を結合した状態で後側金具を取り付けてみると、左側はピッタリ合うのですが、右側金具と後桁ウエブの間が0.5mm程開いてしまいました。前側金具にシムを噛ませた影響です。仕方なくここにも0.5mmのシムを挟みました。

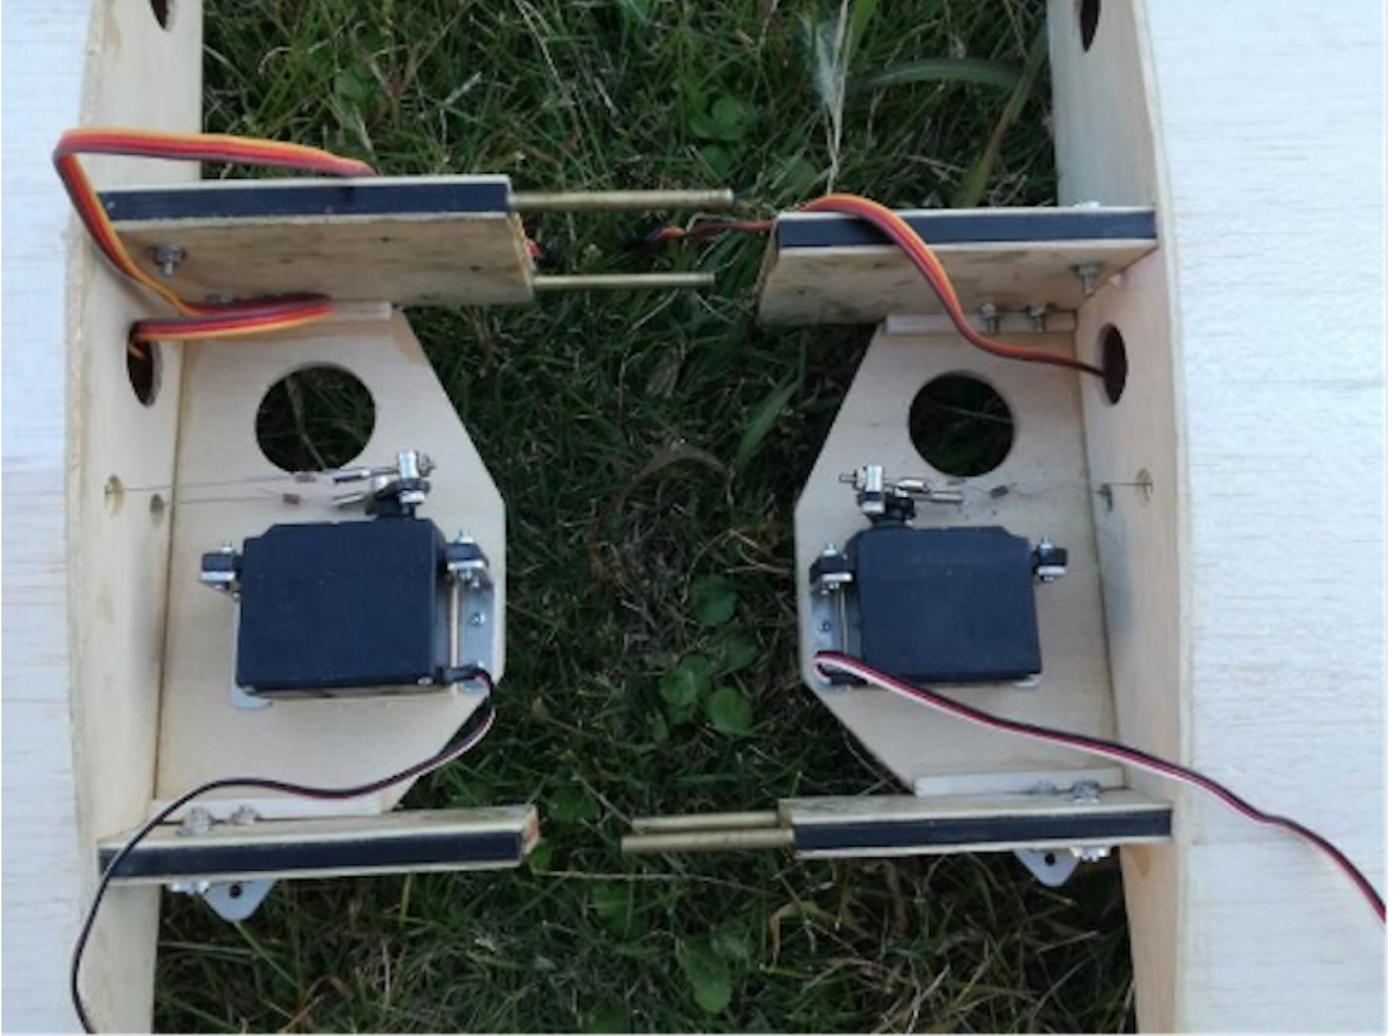
画像98 取り付けしたスポイラーサーボ

中央翼が胴体に取りつくことができましたので、中央翼にスプイラーサーボを取り付けました。
