# 1/3 スケール三田式 3 型改 1 製作記

マルチパートシリーズの第5部。

## 製作その16 エレベータ操縦系統

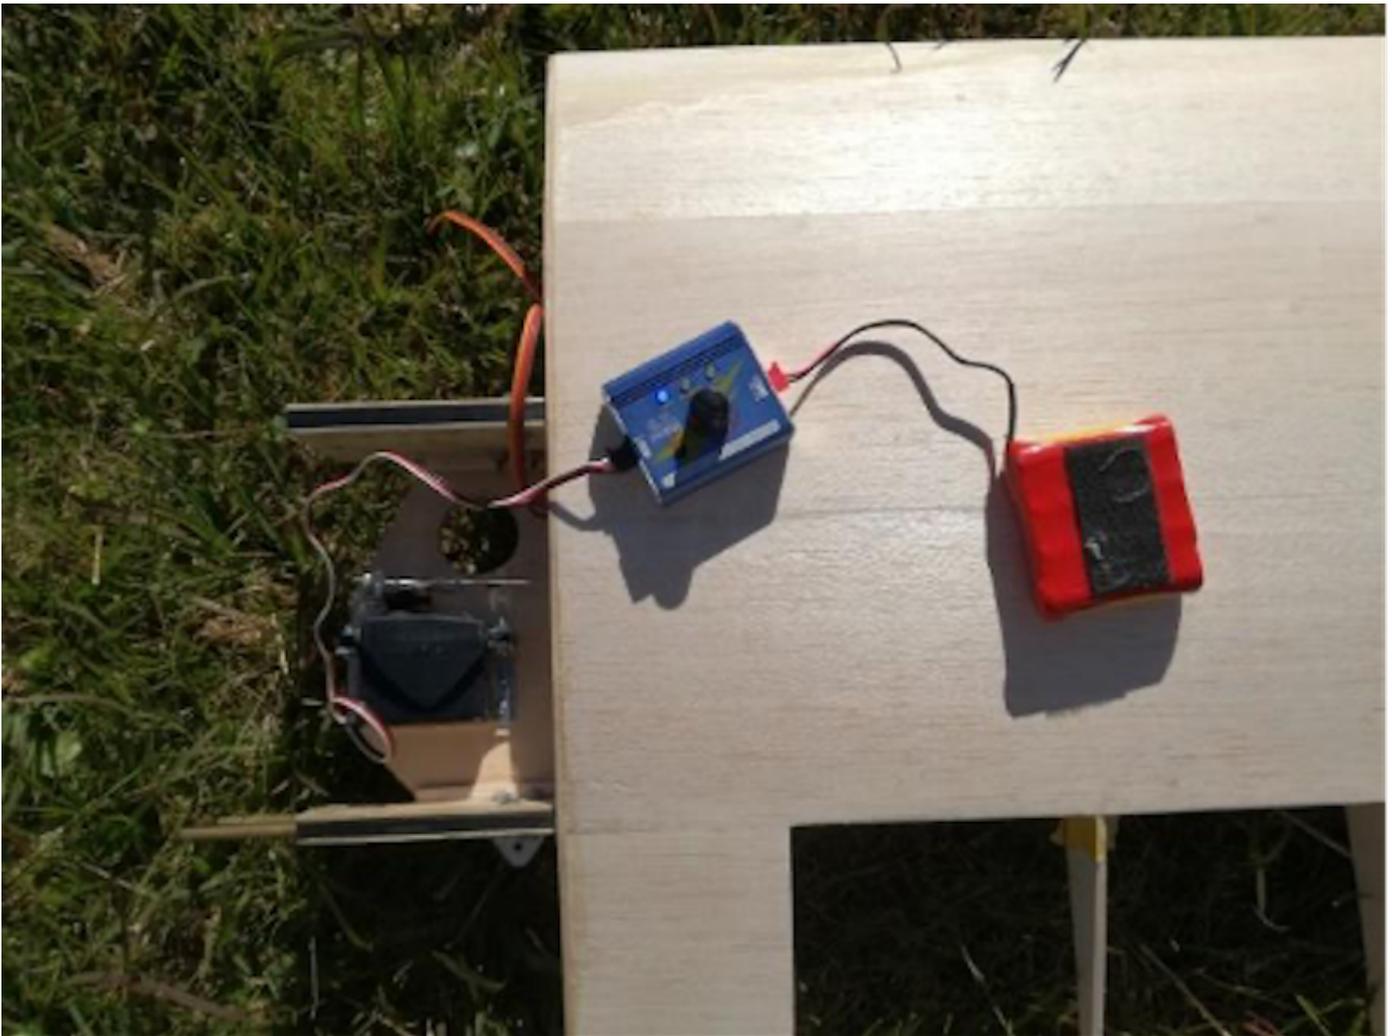
画像99 サーボテスターでスポイラーサーボ調整

スポイラー閉方向にサーボを作動していくとある位置でサーボがジッターを生じます。ジーと言う音を発生してサーボが小刻みに動く状態です。これはスポイラーが閉まっているのに更に閉めようとサーボが働いているためです。リミットスイッチが付いていない本機のようなスポイラー形式では必ず

この状態では無用な電力を消費しますしサーボにも良くありません。また、下手をするとワイヤーが切れる恐れもあります。そこで、画像99のようにサーボテスターを取り付けて、サーボがジッターを起こす直前の位置を探します。その位置がスポイラー全閉位置になりますので、その状態でスポイラー表面が翼表面と一致するように上面に貼りつけたバルサを削って調節しました。これで画像100に示すようにスポイラー閉状態で平滑な翼表面になりました。

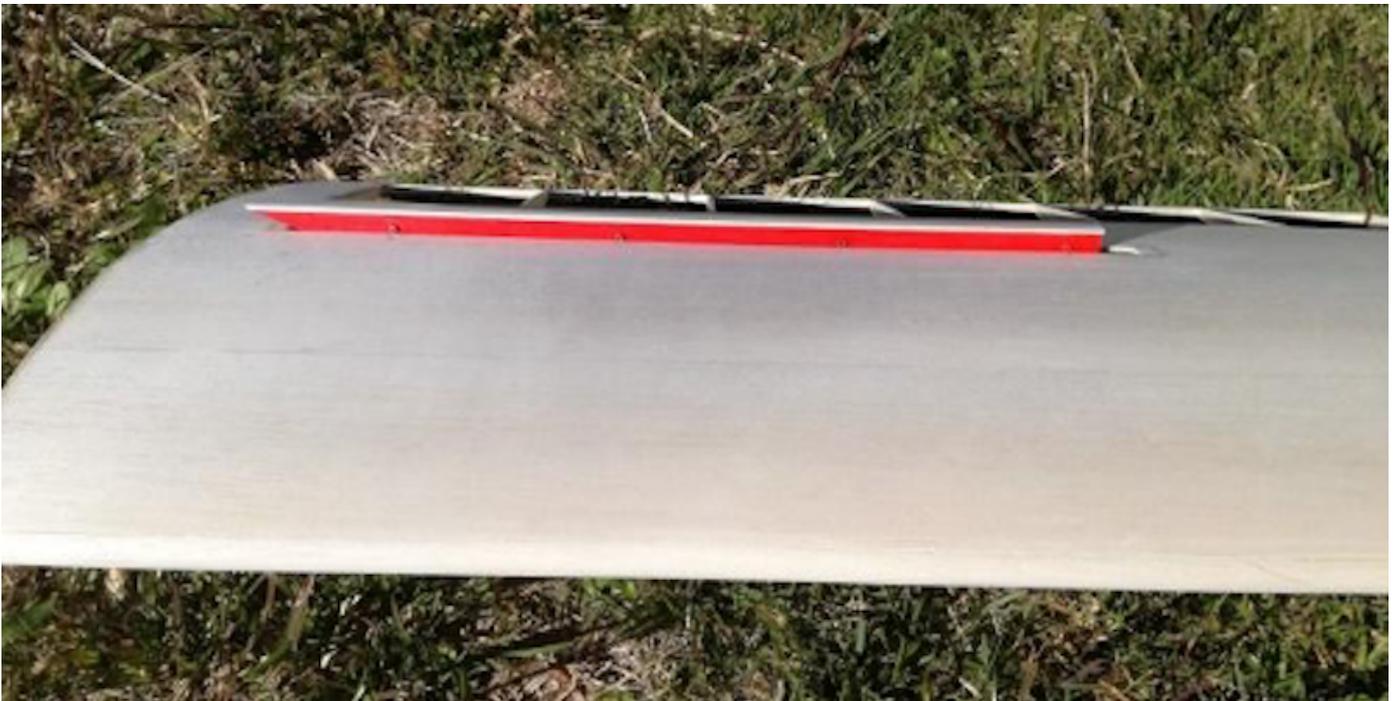
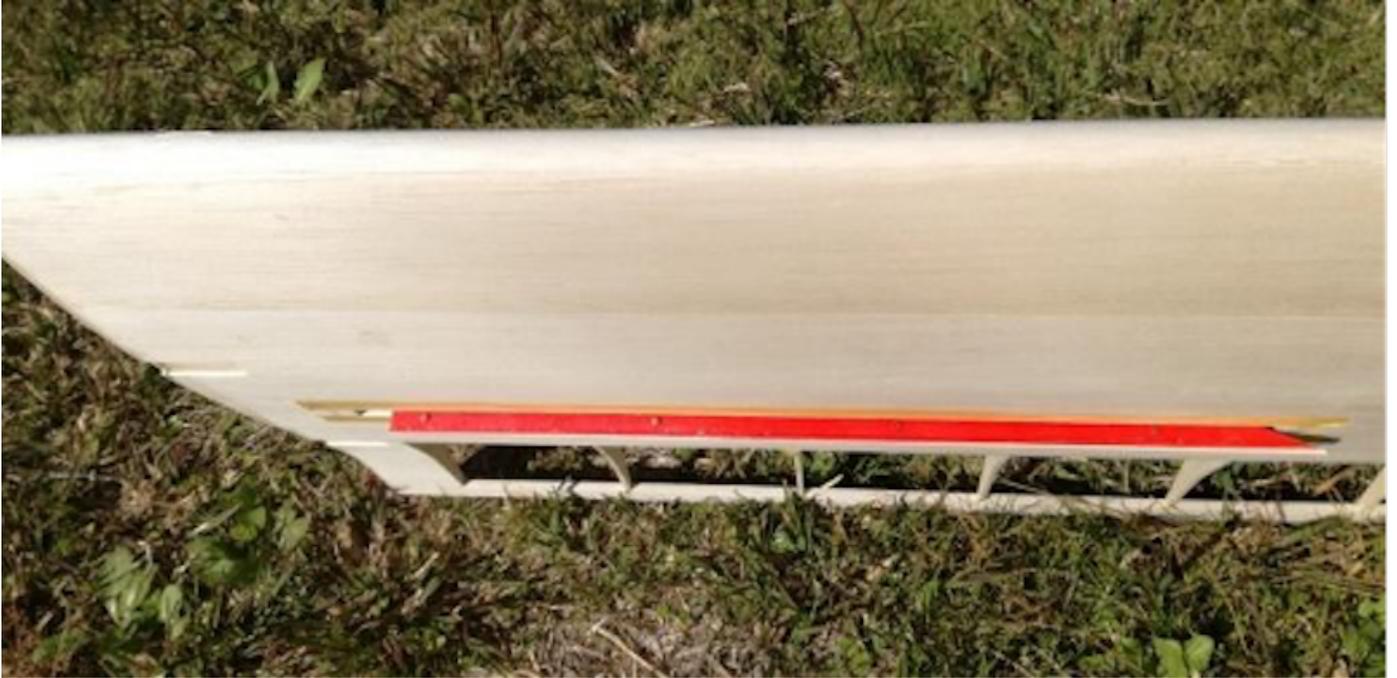
画像101 スポイラー開状態の確認 左=上側 右=下側

次いでサーボテスターのつまみを反対方向に回してスポイラー開の状態を確認しました。

この時点ではこれで上手くいったと思っていたのですが、実はこのスポイラー飛び出し量が失敗3に記したように少な過ぎた訳です。

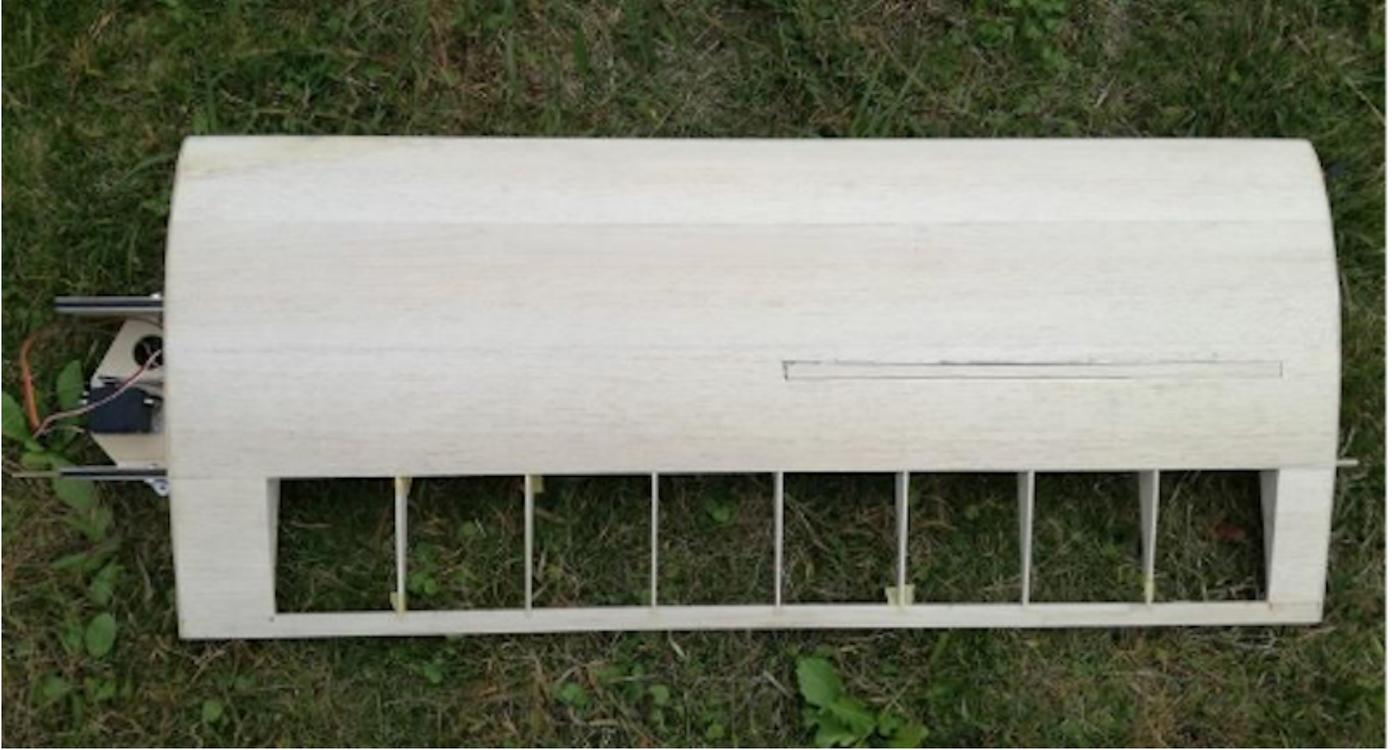
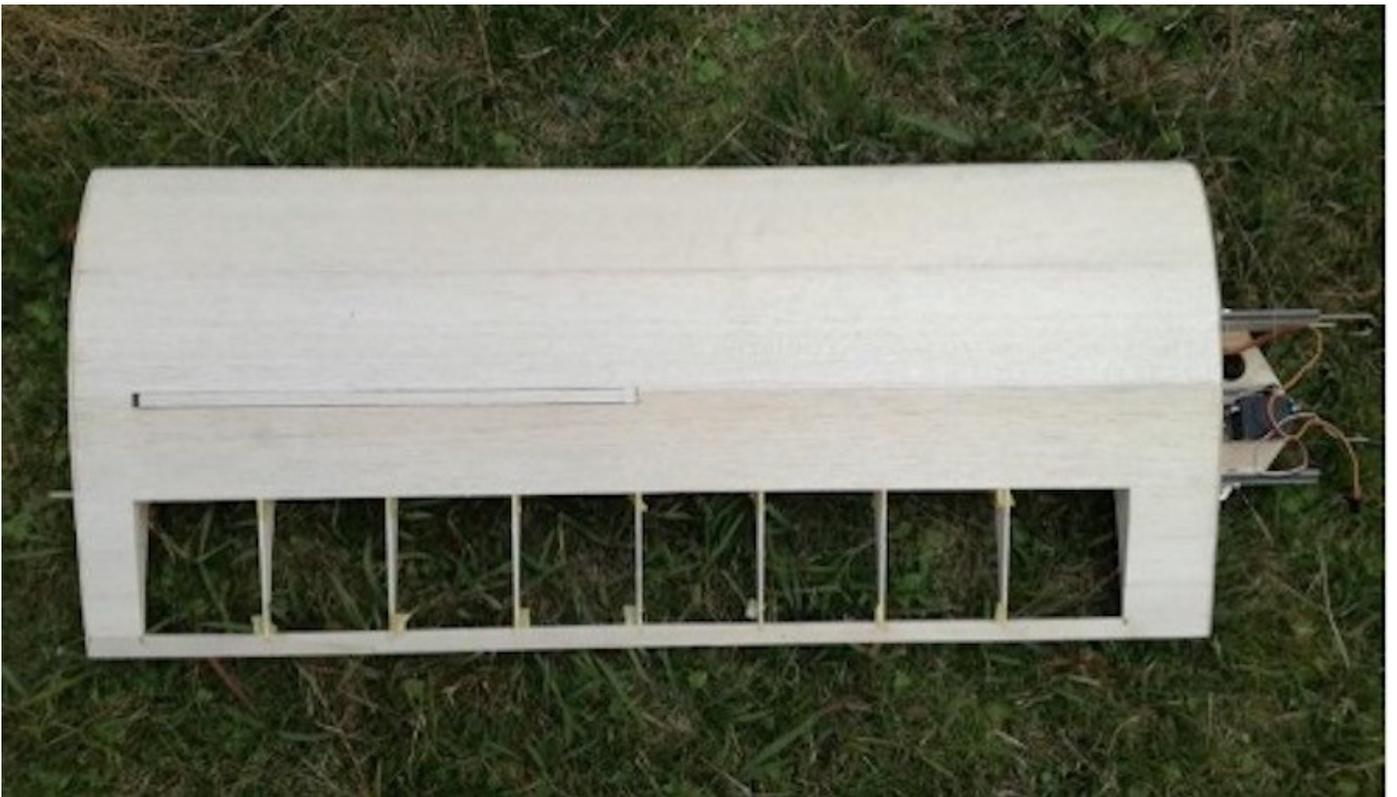
画像102 木地完成した中央翼

このようにして中央翼が完成しました。残すはカバーリングのみです。

因みに左が717g、右が737gです。右側が左側より20g重くなっていました。プランク材の重量ばらつきと、カンザシ受けのアルミチューブ周りに大量に塗ったエポキシ樹脂の使用量差が原因と思われます。

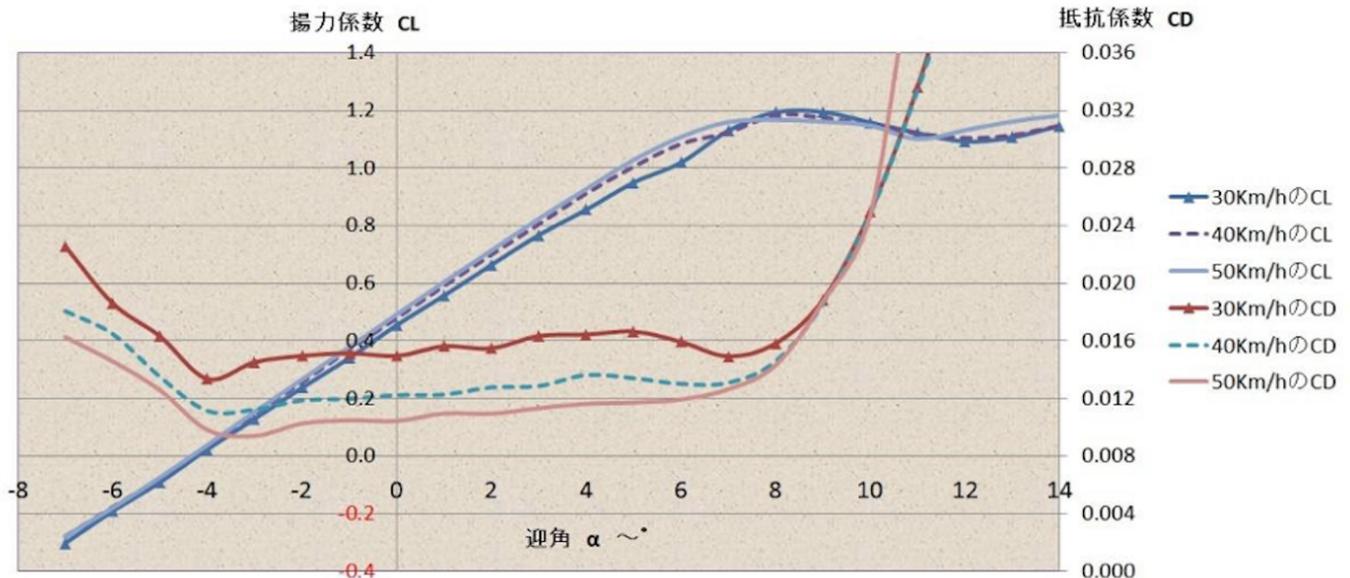
グラフ9 飛行速度による1/3模型の主翼翼型の空力特性変化

しました。因みに速度30Km/h、40Km/h、50Km/hでの本機のReはそれぞれ193,000、258,000、322,000ですが、それらの速度での主翼の揚力係数CL、抗力係数CDは下図のようになります。

揚力係数には大きな変化がありませんが、抗力係数に大きな変化が認められます。速度が上がるほど、Reが上昇して係数が小さくなることが判ります。従ってグライダーとしての滑空性能も速度が上がるほど改善されます。因みに翼型の空力特性は米国マサチューセッツ工科大学（MIT）で開発されたソフトで、低レイノルズ数での翼型解析に定評のあるXFOILを内蔵したXFLR5を用いて計算しました。事前に低Reでの風洞試験データと計算値を比較して本ソフトの信頼性を確認しました。

何故なら、形状抵抗はグラフ9に示した翼型の抵抗特性で明らかのように、重量増加で迎角が多少増えても抵抗増加は微々たるものです。誘導抵抗は重たい程大きいのですが、速度が上がると指数関数的に減少するので、降下速度付近では非常に小さな値になるからです。そのために、重量増加による飛行に必要なパワーの増分に対して、重量増加によるポテンシャルエネルギーの増加の方が大きいので、結果として重たい方が降下率が少なくて済むことになります。

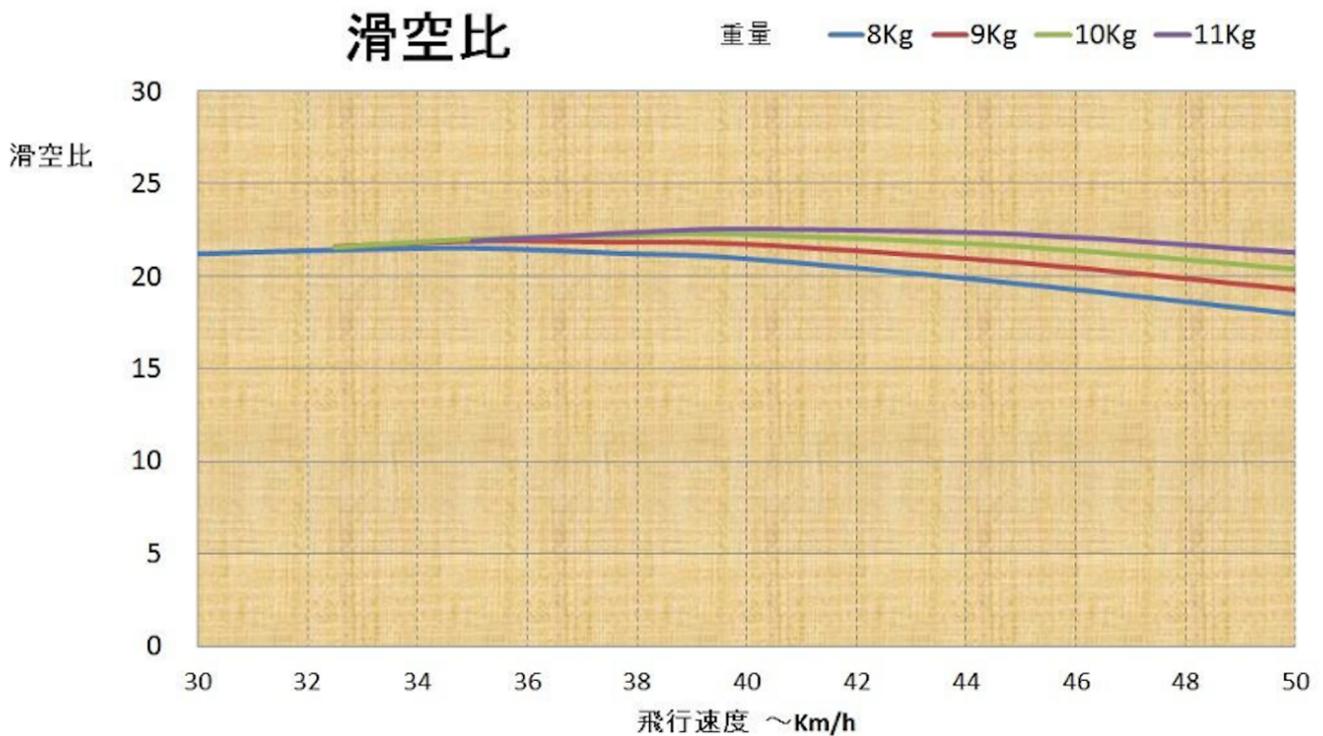
グラフ10 1/3三田式3型改1の予測滑空比

重量は8Kgから11Kgまで1Kg刻みで計算しました。最大滑空比は22を若干超える予想です。重量が増えるほど最大滑空比も増えますが、最大滑空比が得られる速度も増加します。通常のグライダーの滑空比は最良滑空比速度を超えるともっと急速に落ち込みますが、本機では速度増加に伴うRe効果で落ち込みが緩やかなことが判ります。従って比較的広い速度範囲で良好な滑空比が得られそうです。

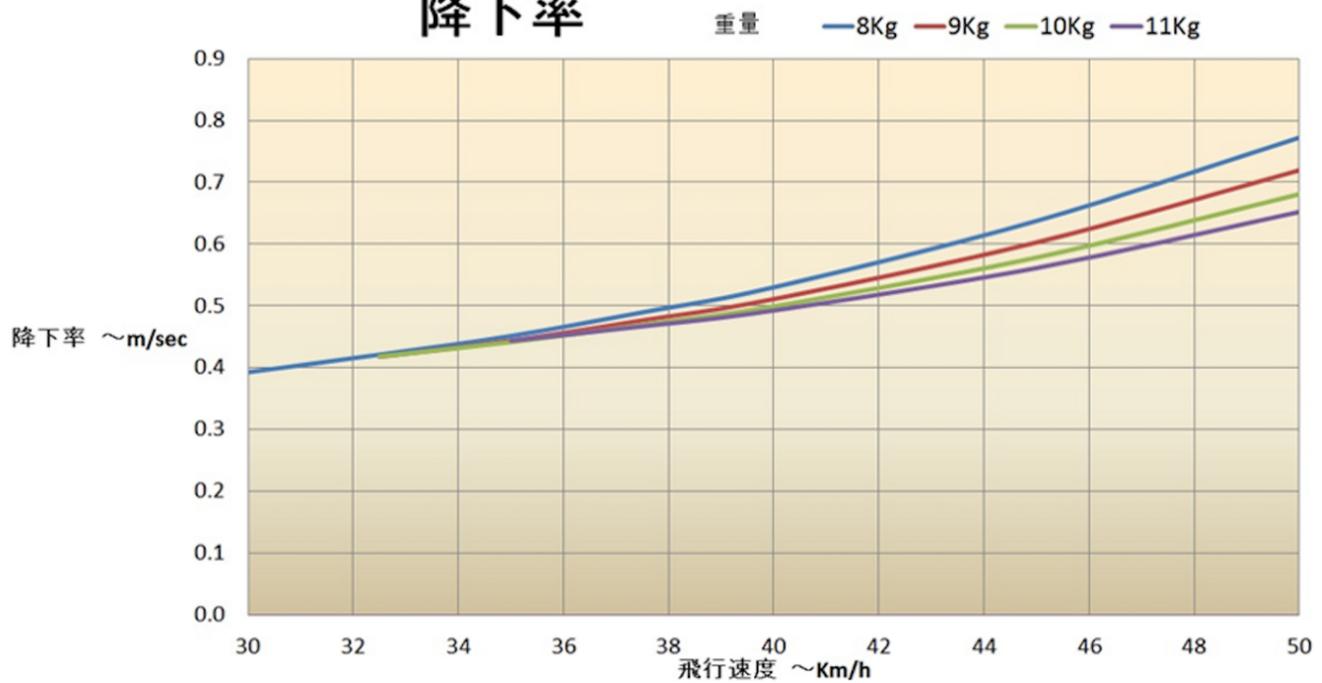
グラフ11 1/3三田式3型改1の予測降下率

降下率は低速ほど軽量なほど小さな値になります。重量8Kgの時の最少降下率は時速30Kmで飛行した時に得られて、その値は毎秒40cmを切りそうです。重量ごとのカーブの始まる最少速度が異なっていますが、それより左側の低速域では失速して飛べないからです。最小降下率は軽量なほど小さくなり所謂「浮きが良い機体」になりますが、重量が10Kgになっても毎秒50 cmを切れそうです。

最小沈下率速度は失速限界付近にあるためスケール機を安心して飛ばすにはもう少し速度を上げる必要があります。面白いことに、失速を起こさない速度域では重量が重いほど降下率が小さいということです。従って重量増加にそれ程神経質にならなくて良さそうです。

重量が重いほど降下率が小さくなる理由は、グライダーの降下中の飛行に必要なパワーが機体のポテンシャルエネルギー

即ち、ポテンシャルエネルギーの減少は機体重量と降下率の積で与えられますから、同一降下率ならば重たい方が大きなパワーが得られます。一方、降下中の飛行に必要なパワーは重量によってそれ程大きな違いは在りません。その理由は、飛行に必要なパワーは機体形状から生じる空気抵抗(形状抵抗)と、揚力を発生することで生じる抵抗(誘導抵抗)の2つの抵抗が消費するパワーですが、これらの抵抗が重量によって殆ど変化しないからです。

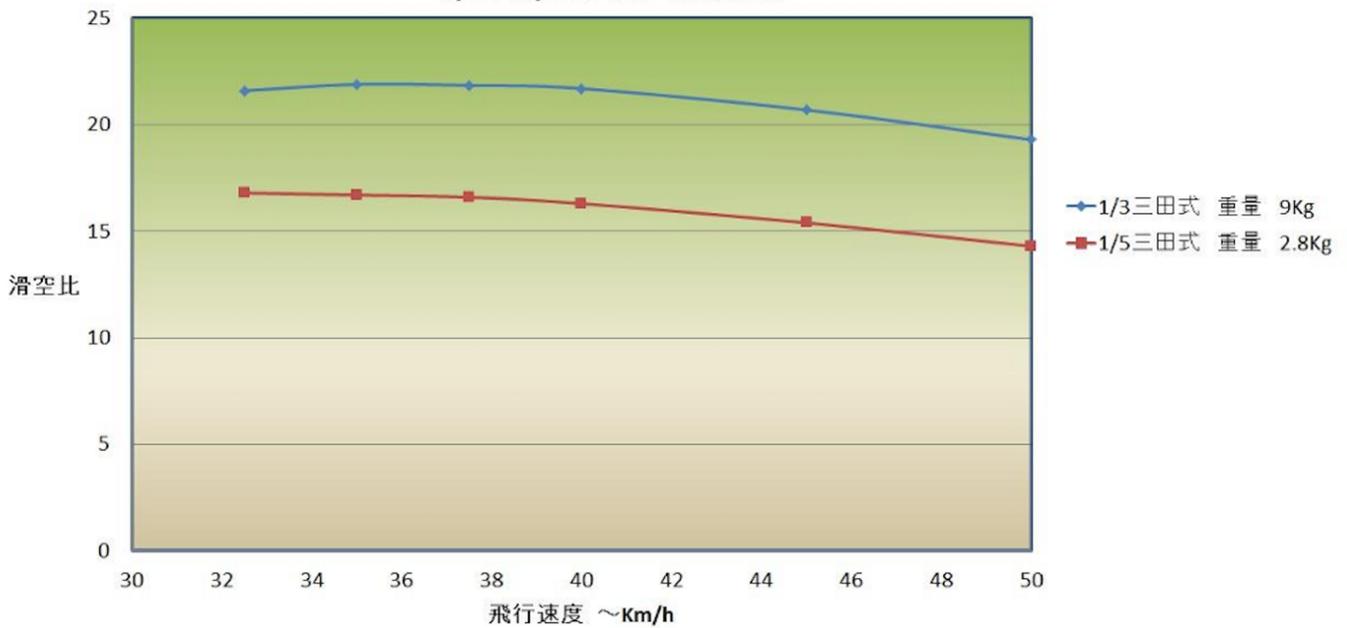
グラフ12 1/3と1/5の滑空比比較

滑空比の比較です。1/5の重量は約2.8Kgです。1/3は仮に9Kgとしました。1/5の最良滑空比は17程度しかありません。これでもグライドにそれほど不満を感じていませんが、1/3では30%程度改善されそうで期待が持てます。

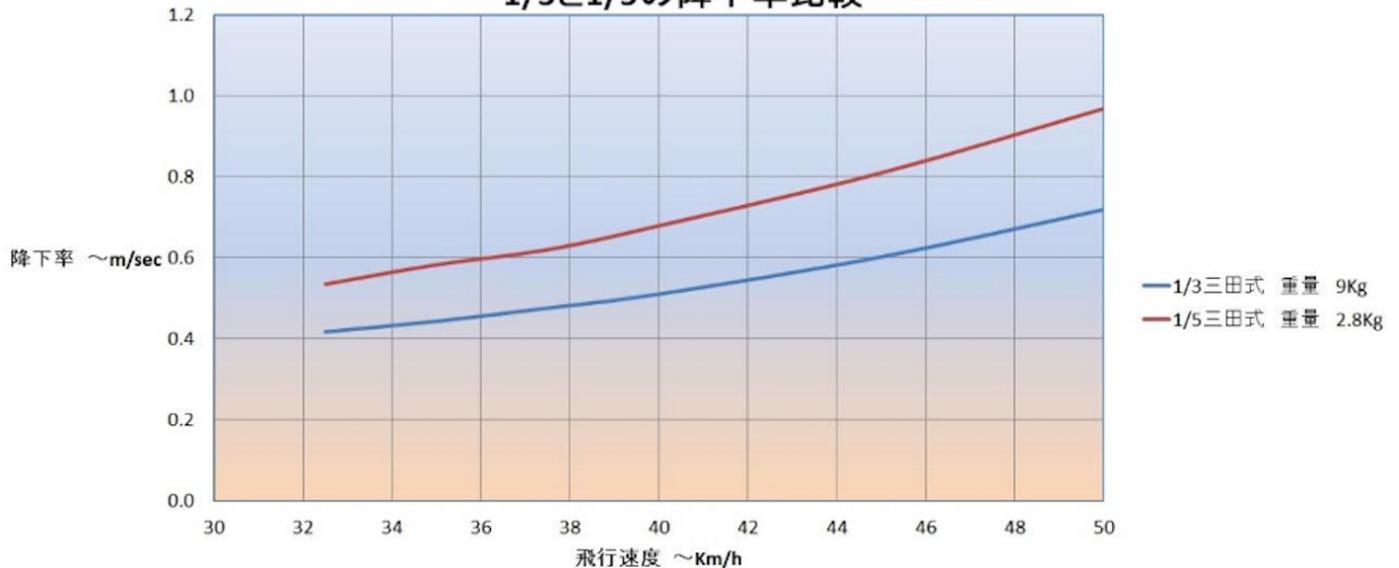
グラフ13 1/3と1/5の降下率比較

降下率も下のように改善されます。

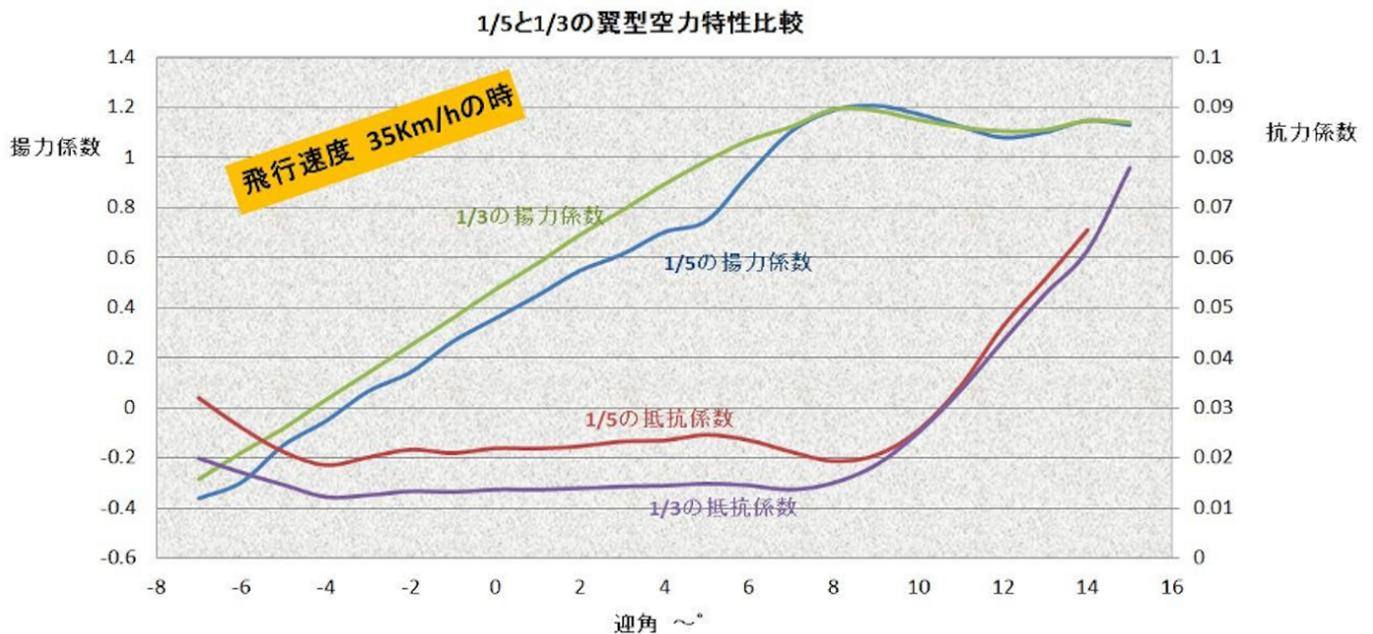
グラフ14 1/3と1/5の翼型空力特性比較

これらの性能差の原因は1/3と1/5のレイノルズ数の相違による主翼の空力特性の違いです。飛行速度35Km/hでの両機の主翼の揚力係数と抗力係数を比較した下図を見れば一目瞭然です。

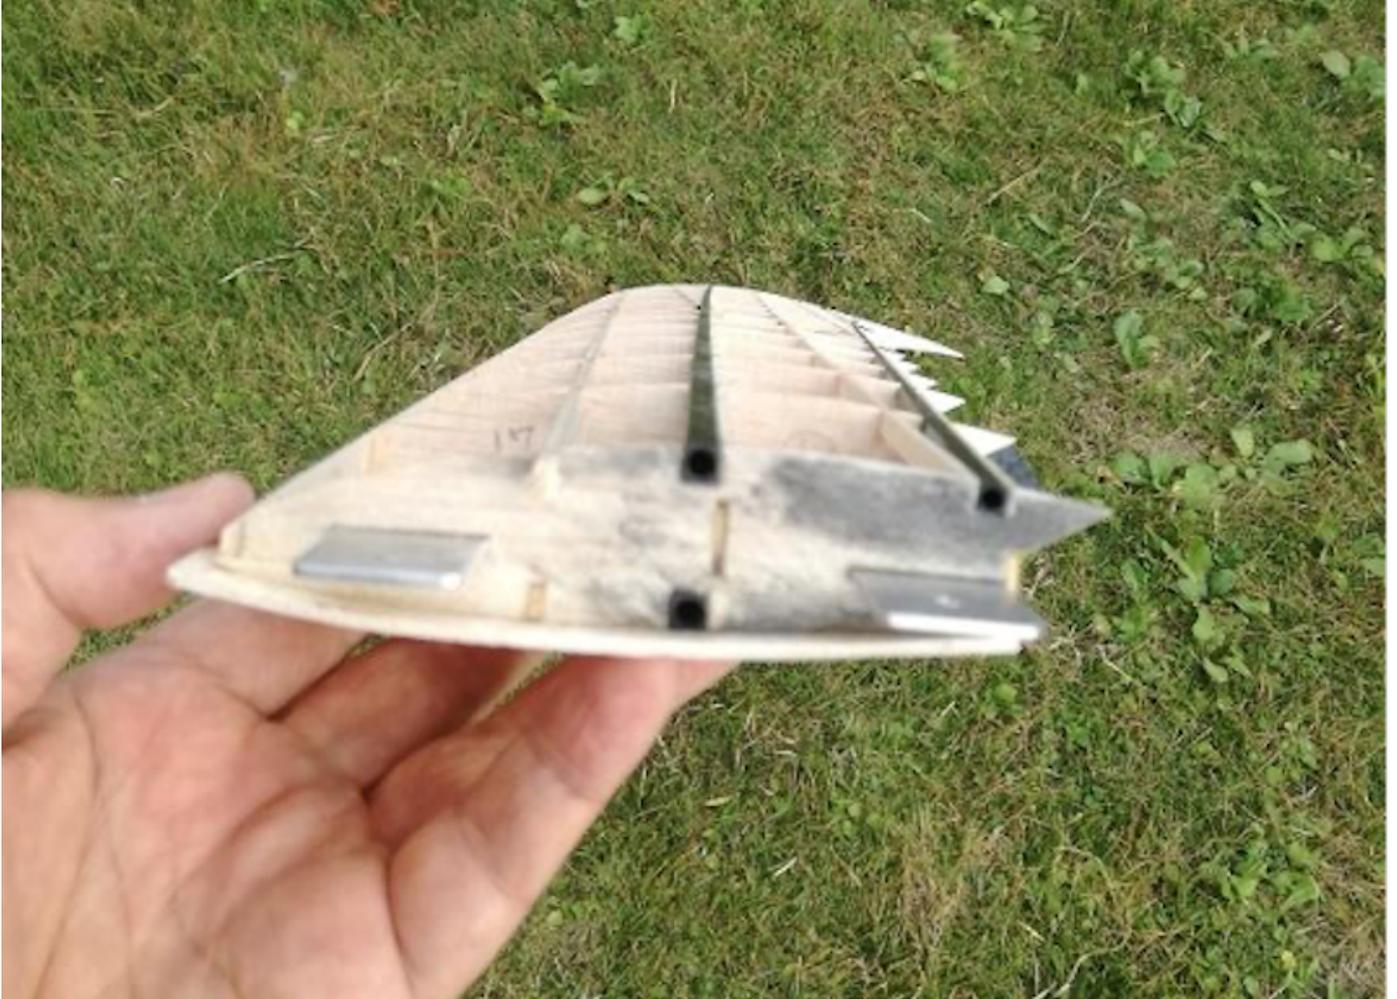
画像103 外翼桁の変形

この時、3か月の放置期間中に生じたリブ組立の変形も良く確認しておくべきでしたが、治具の変形にばかり注意が行ってしまいました。下面プランクが完了した時点で横から桁を通して眺めてみると、真直ぐであるべきカーボン製の桁フランジが僅かに湾曲していませんか！

リブ組立が完了した時点で撮影した写真は画像49に示すように桁が真直ぐに通っていました。瞬間接着剤を流す前にもう少し慎重に確認しておくべきと悔やまれましたが後の祭りです。最早修正のしようがありません。痛恨のミスです。

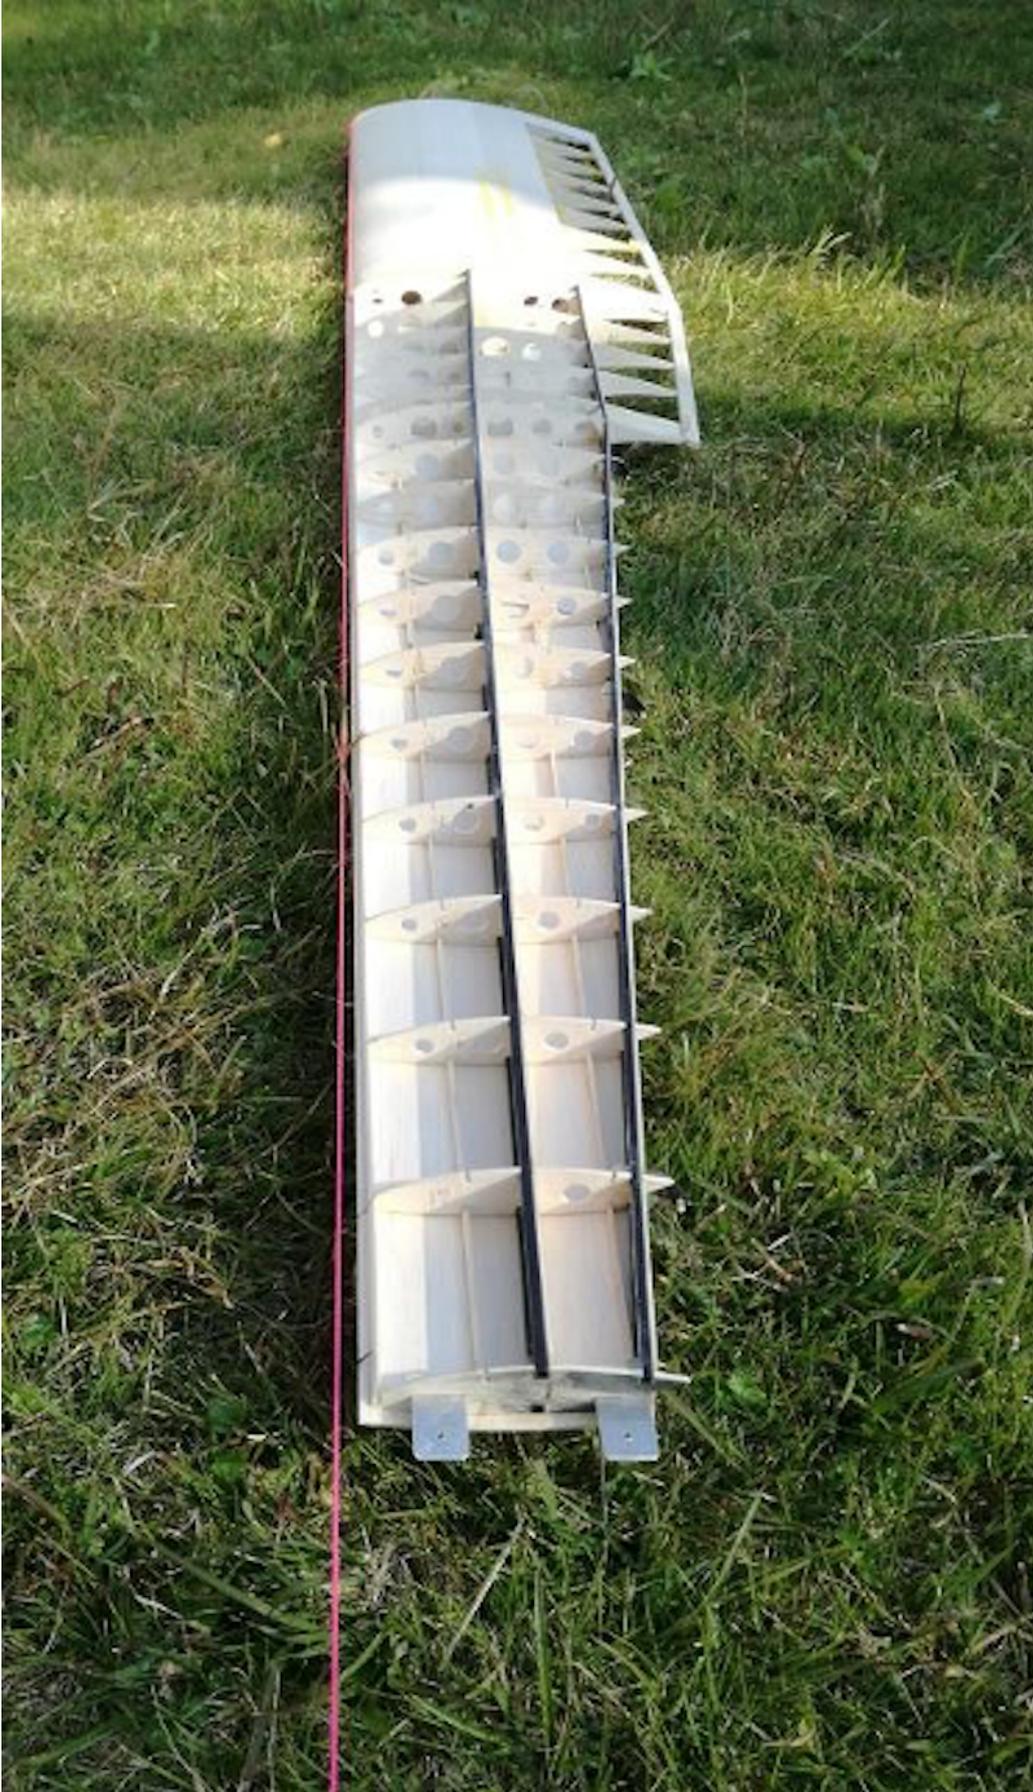
画像104 外翼後退程度の確認

確認しました（画像104）。本来は、中央翼と外翼の前縁は一直線ですが、外翼前縁が $0.57^\circ$ 程後退角を持ってしまいました。スケール機としては大きな失敗ではありますが、救いは外翼は上反角を持っているので外翼前縁は殆どの場合、若干後退しているように見えます。このことは、前縁を真直ぐに通して製作できた1/5の写真（画像105）でも確認できます。つまり、見栄えとしては殆ど判らないであろうこと、更にこの程度の後退角は飛行特性に殆ど影響しないであろうと思われることと併せて、このままで行くことにしました。

上記の問題は右翼のプランク前に発見できたので、左右対称とすべく、右翼は敢えて、わざと $0.57^\circ$ の前縁後退角を付けてプランクしました。

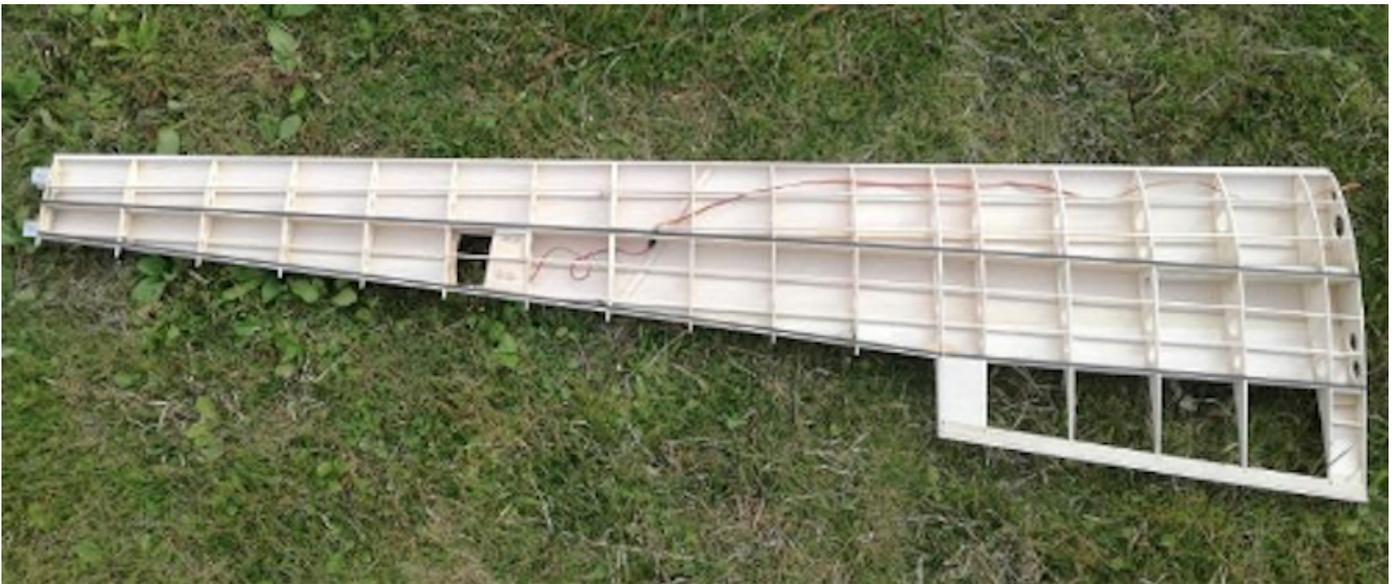
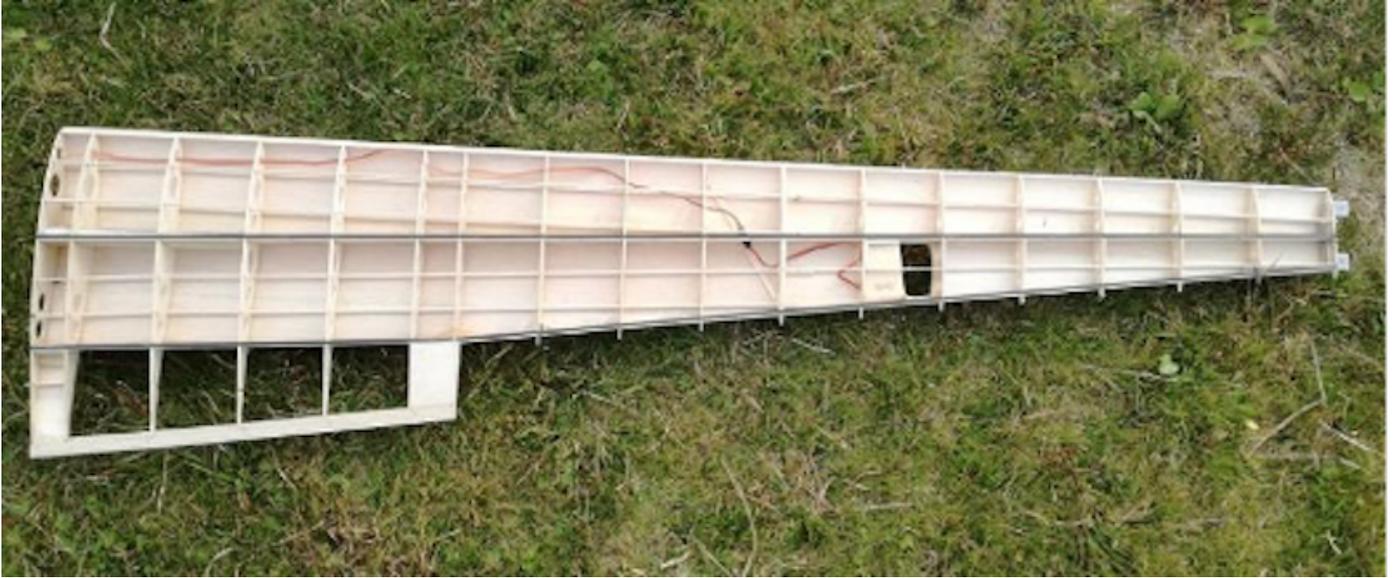
画像106 下側プランクが完了した外翼

下面プラंकが完了した時点でエルロンを装着してみたたら、本来滑らかに接続しなければならない翼本体とエルロン下面との間に段差があることが見つかりました。しかもその段差がエルロンのスパン方向の位置によって差があり、最大で2mm程エルロンが上側に付きすぎていることが発覚しました。これでは折角のフリーズ型エルロンとしての機能も発揮できません。

原因は外翼後桁に付けたエルロンヒンジの位置が正確で無いためと思われます。このヒンジは桁に開けた穴に差し込んで止めたものですが図面位置通りに取り付かな

かったものと思われます。手作業で開けた取付穴に位置決め治具も使わずに取り付けてしまったことが原因と思われます。本来は下面プランクが完了した時点で、エルロン下面との位置関係を慎重に確認してからヒンジを取り付けるべきでした。

仕方がないのでヒンジを取り外して再取付しましたが、ヒンジはカーボン製でシナベニア製の後桁ウエブとは瞬間接着剤でカッチリと接着したものでその取外しには大変苦勞しました。作業手順をしっかりと考えて工作しないとトンデモナイ目に遭う典型例となってしまいました。

苦勞して何とかヒンジ位置の修正を済ませエルロンサーボも取り付けて、上面プランクに備えて上側ストリンガーも張りこみました。

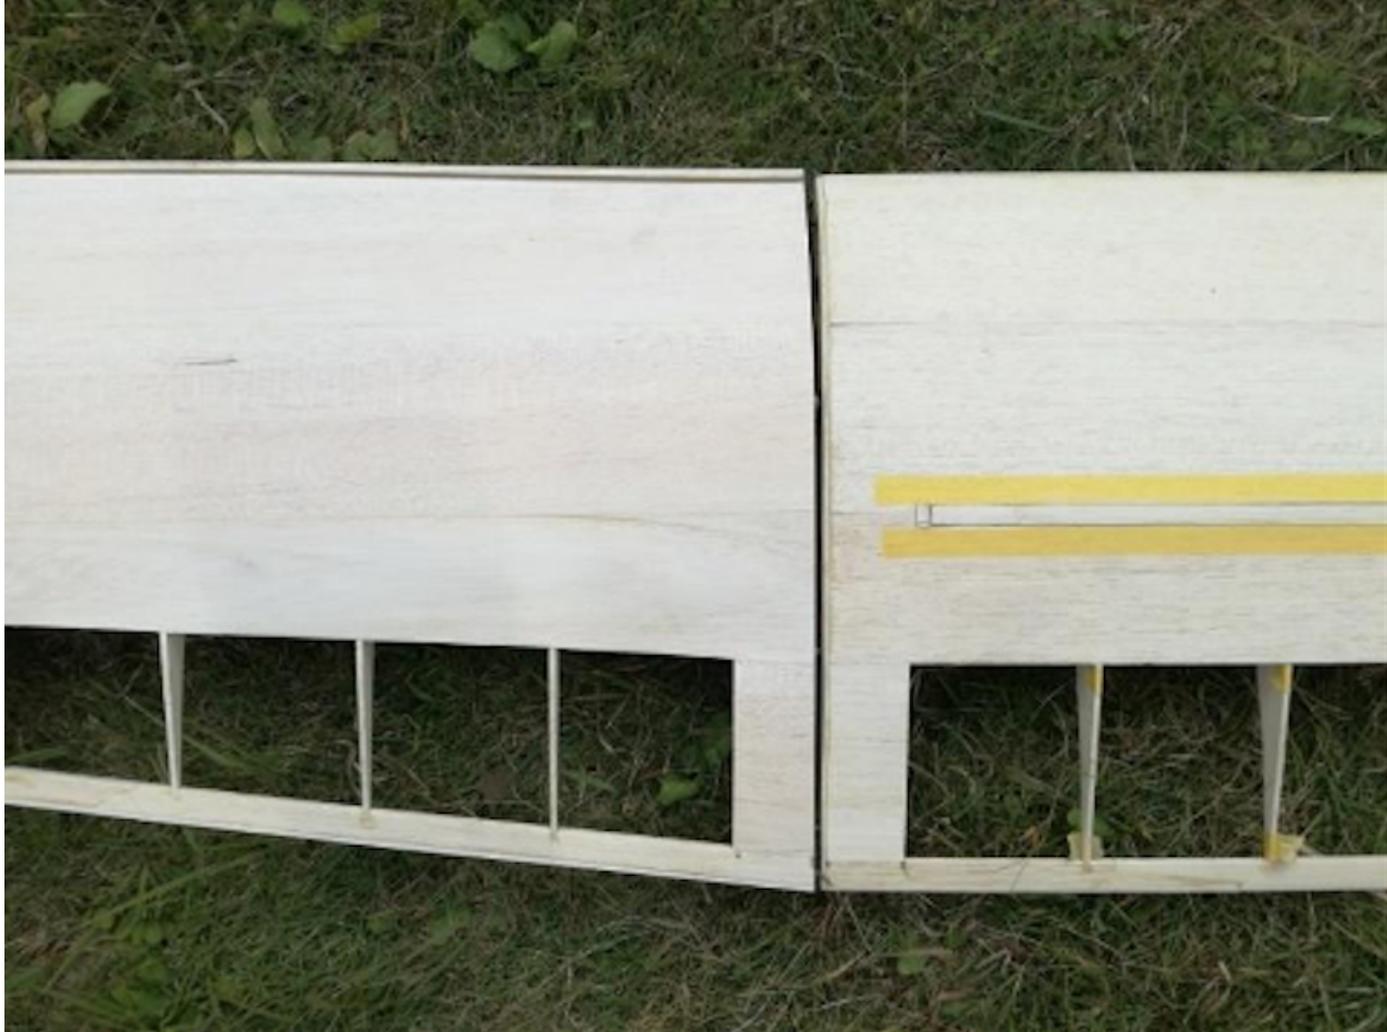
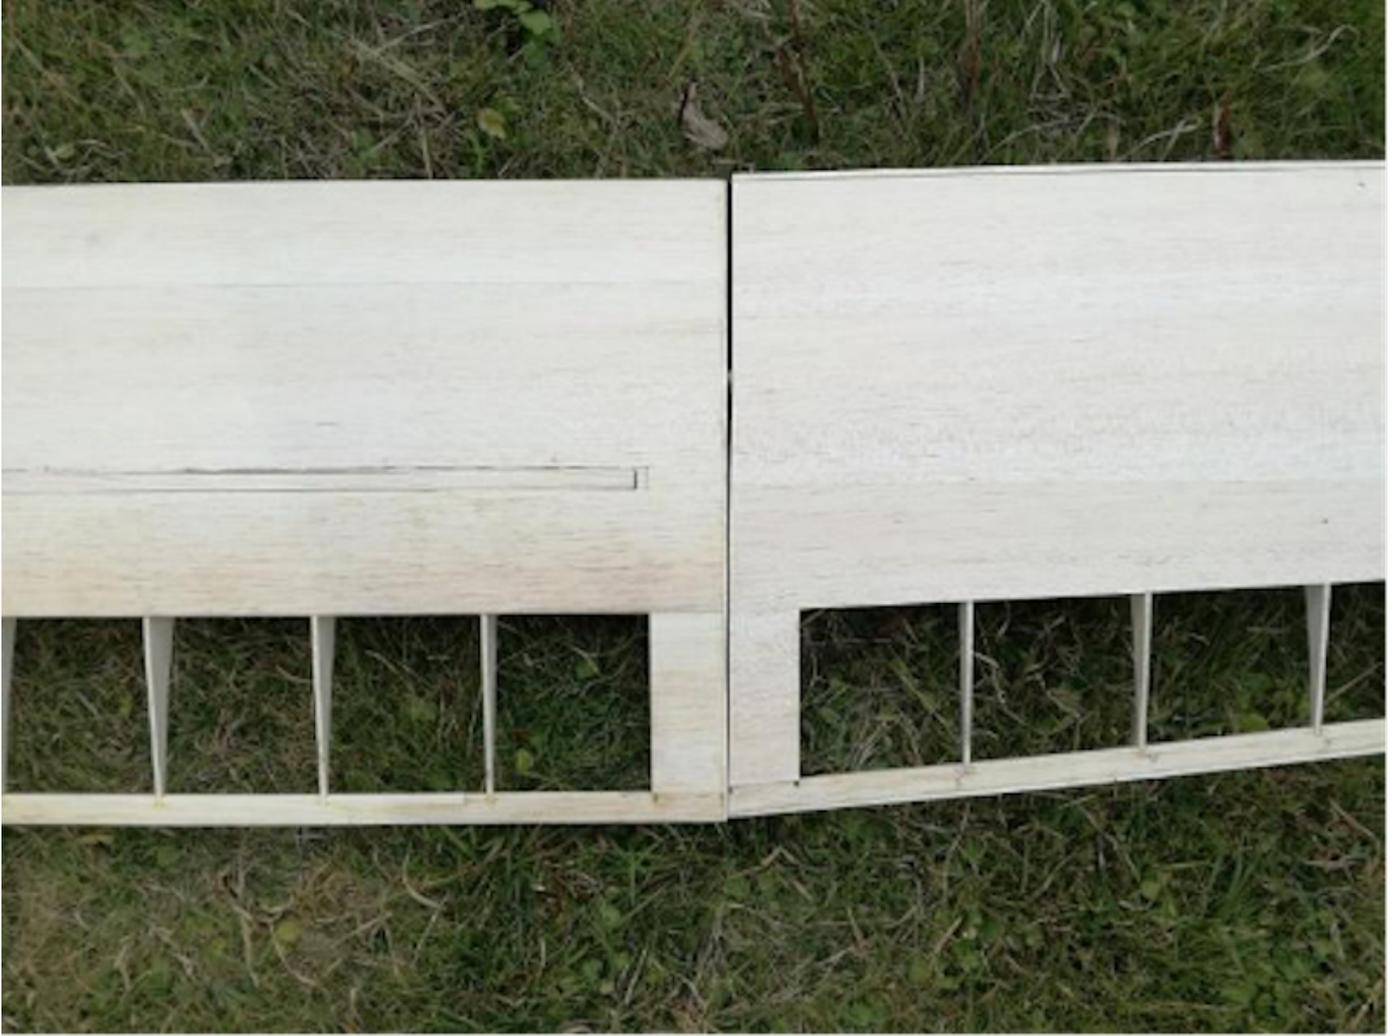
画像107 中央翼と外翼の接続面が合わない!

ここまでは順調に作業が進んだのですが、中央翼と繋ぎ合わせてみて思わぬ不具合が見つかりました。下面プランクの際に外翼前縁が $0.57^\circ$ 程後退角を持ってしまいました。その影響は中央翼に繋がる外翼最内端のリブが中央翼の最外端リブと並行では無いという形で現れました。下の写真のように両翼の前縁が約4mm程開いてしまいました。

これではいかにもみっともないないので修正しなければなりません。外翼は上反角を持っているために、この隙間を埋める作業は少々大変でした。2mmバルサを階段状に2枚貼りつけて、中央翼と繋ぎ合わせて様子を見ながら慎重にヤスッテ何とか修正しました。同時に、貼ってあった前縁材も整形して翼形状として完成させました。(画像108)

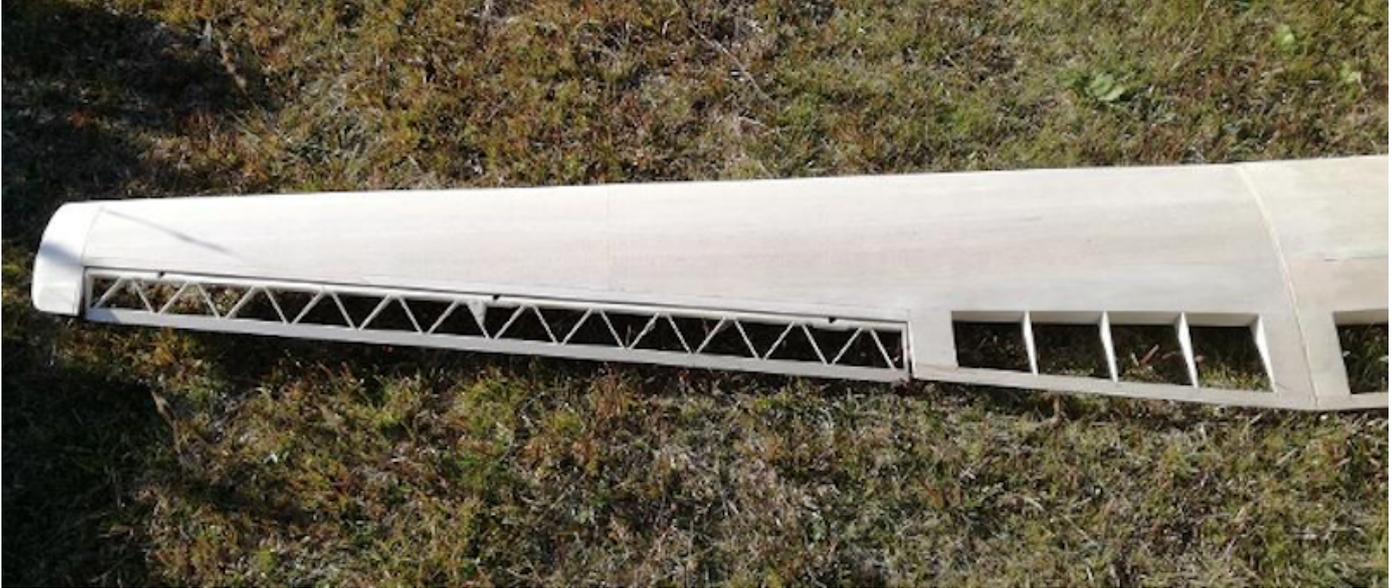
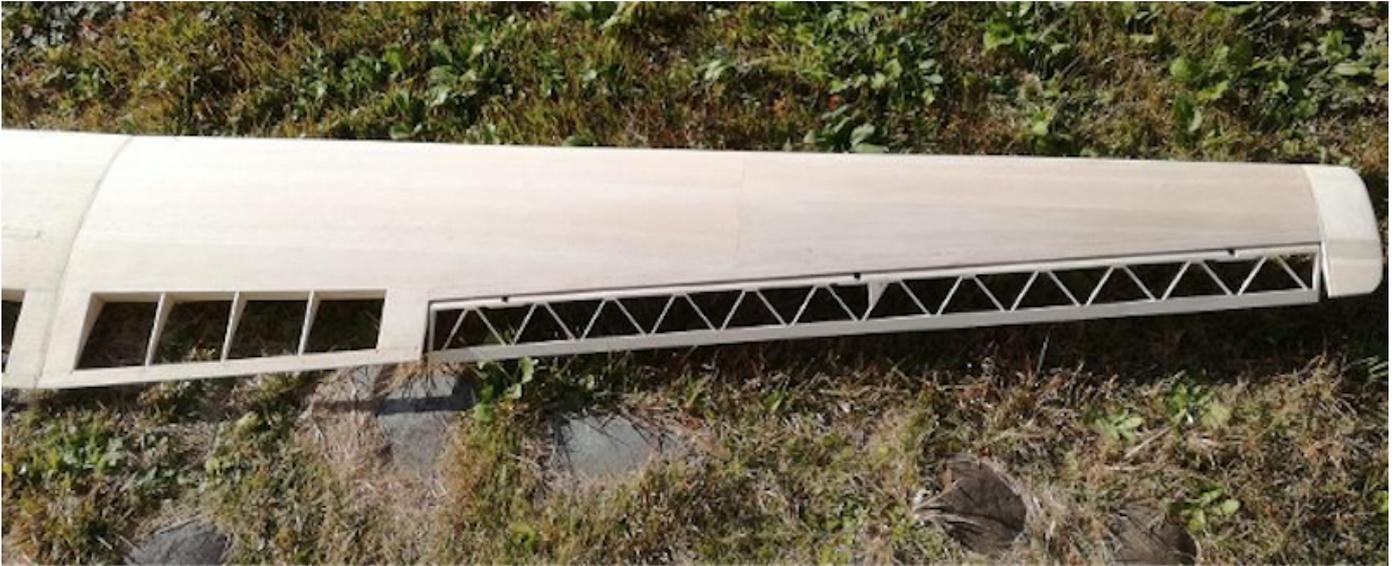
画像109 木地完成した外翼

プラックが完了した外翼にエルロン前縁上部に覆い被さるリップを取り付けてからエルロンを装着して、その作動範囲を確保するようにリップの長さを調整しました。その後、翼端を取り付けて主翼コンターと翼端がスムーズに繋がるように、翼端を整形して外翼の木地を完成させました。

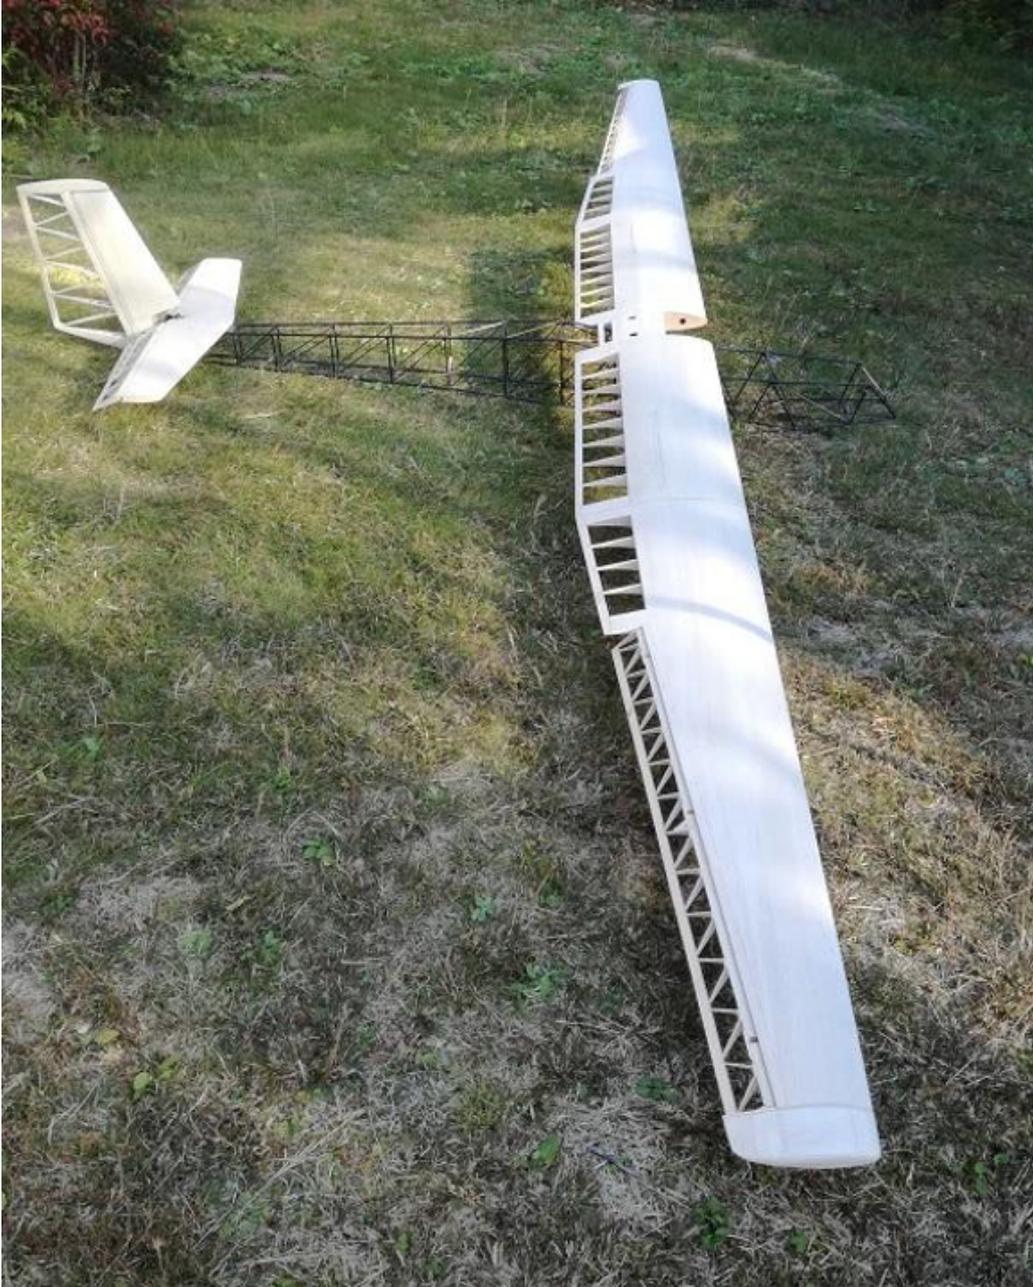
画像110 木地完成の主/尾翼を胴体に搭載してみる

外翼を既に完成している中央翼と繋いで一つの主翼に組立てて胴体に載せてみました。

中央翼の真ん中のスポイラーサーボがある部分は、むき出し状態ではみっともないので、実機と同じような翼カバーを被せました。
