# 1/3 スケール三田式 3 型改 1 製作記

マルチパートシリーズの第5部。

## 製作その16 エレベータ操縦系統

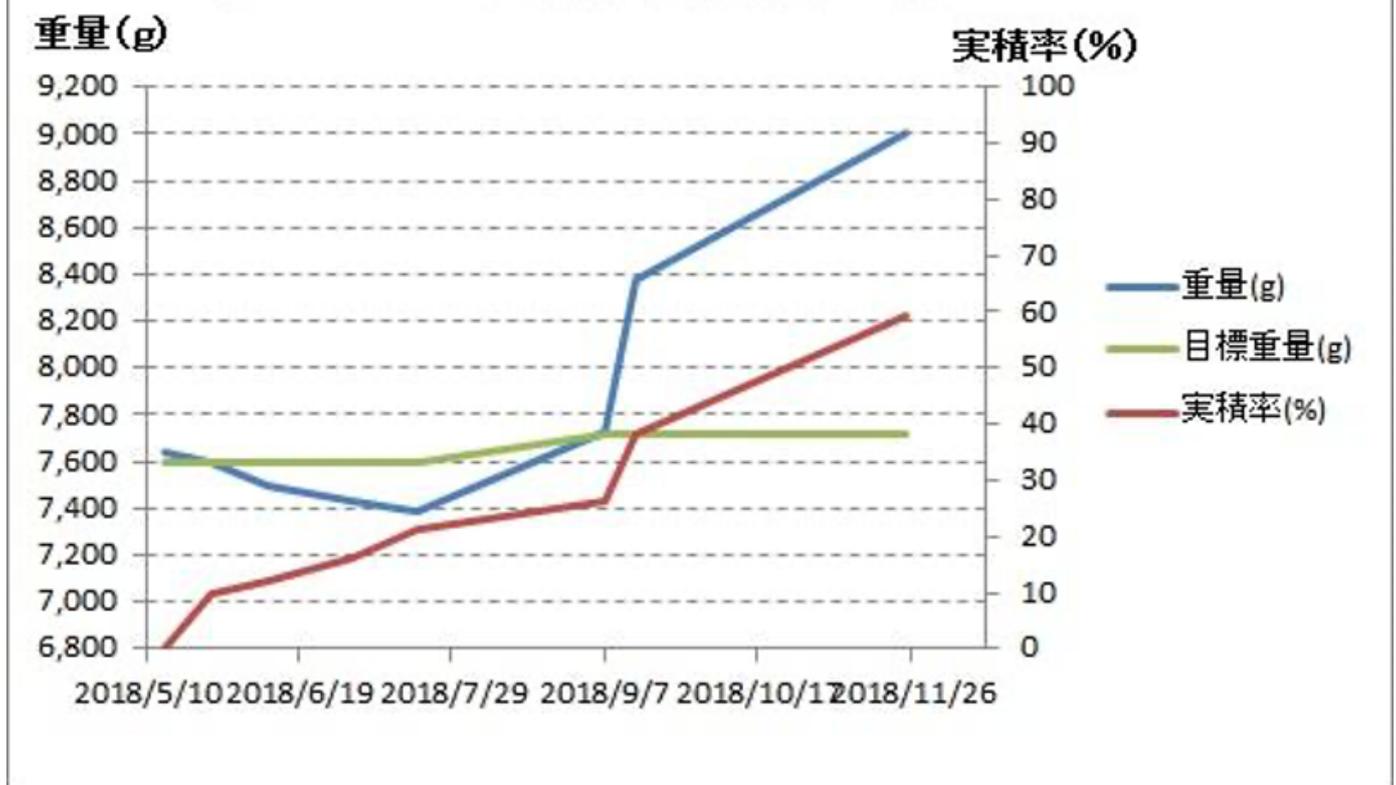
表8 第7次重量重心計算

中央翼と外翼の木地が完成して前胴と後胴も繋がったので重量重心を再計算しました。中央翼は現状で1,715gです。残作業はカバーリング190gと塗装30gと見込めます。外翼は左が818g、右が833gで、残作業はカウンターウエイト搭載とカバーリング&塗装で、左右それぞれに155g、154gを見込みます。胴体は完成済が1,340g、残作業として上下左右への張出構造に264g、モーターマウント50g、レーザーボシステム70g、機首フェアリング324g、キャノピー550g、カバーリング75g、塗装70g、その他50gで合計1,453gと見込みます。これらを元に重量重心計算表を改定すると次のようになります。

合計8,687g、重心合わせの錘322gと併せて総計9,009gと見込まれます。先に予想したように主翼と胴体重量の目標値が小さすぎました。実績率は59.2%に達し今後は余り軽量化余地がありません。
